“UTILIZAÇÃO DE ESTRUTURAS DE AÇO NA REABILITAÇÃO DO EDIFÍCIO DO TRIBUNAL REGIONAL DO TRABALHO DO RIO DE JANEIRO”¹

Será apresentada aqui a reforma de edificação localizada à Rua Gomes Freire, nº 471, Centro, Rio de Janeiro. Essa edificação abrigará o TRT (Tribunal Regional do Trabalho), e uma agência da Caixa Econômica Federal.

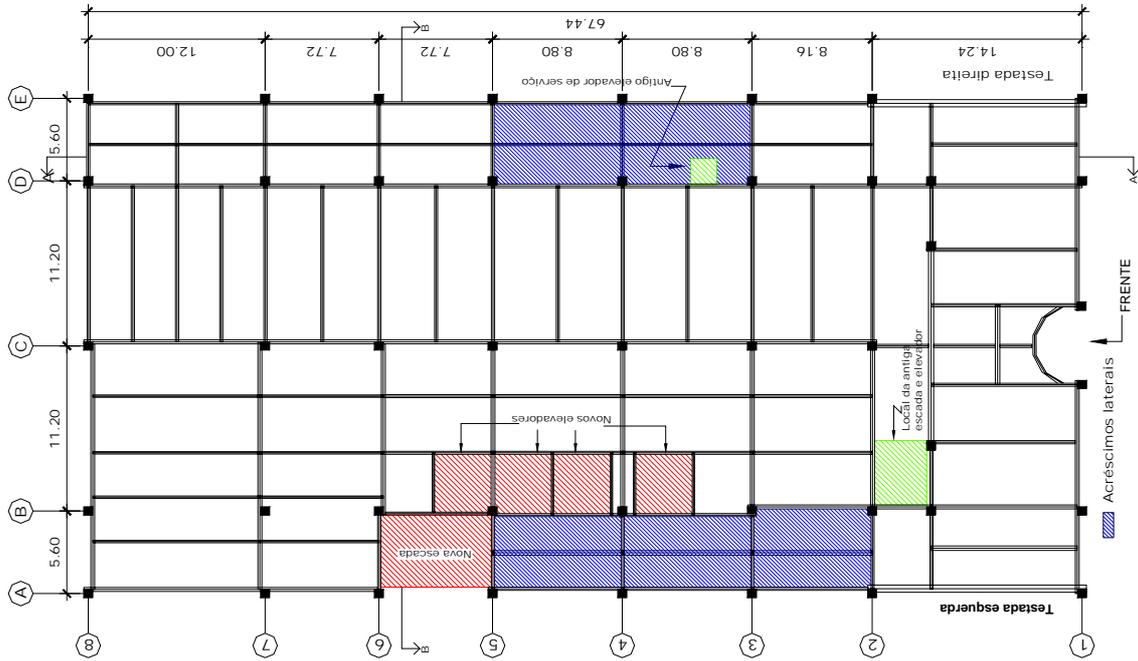
Figura 2 – Planta estrutural do piso intermediário (cedida pelo eng. Sebastião A. L. de Andrade)

Como o pé-direito do primeiro pavimento passava dos 6 metros, foi possível fazer um piso intermediário, que serviria tanto para o 2º andar da agência bancária, quanto para as dependências do TRT (Figura 2).

Para o sistema estrutural, do piso intermediário, foram usadas vigas W310x38,7; W310x52 e W200x26,6 (secundária), e sistema de pré-laje. Para se fixar a estrutura nova, em aço, na estrutura existente, em concreto, foram feitas algumas adaptações.

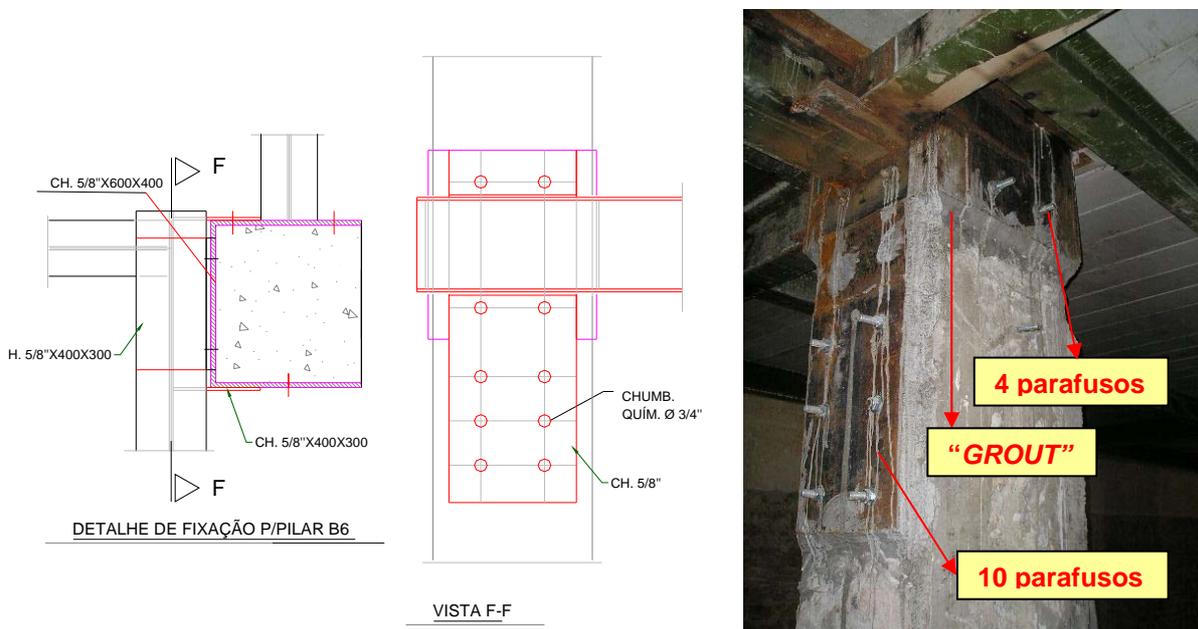
Figura 5 – Colarinho pilar B6 (arquivo do autor)

do pilar. No pilar B6, por exemplo (Figura 2), usou-se um total de 16 chumbadores, sendo 4 chumbadores onde chega a viga W310x52, 10 onde chegam as vigas W310x38,7 e a viga secundária W200x26.6, e 2 na outra face (Figura 5a). Sob o colarinho foi feito um acabamento com “grout” para acabar com as irregularidades que existem na superfície dos pilares e para um perfeito contato entre a chapa e o pilar (Figura 5b).

a) Detalhe da fixação do colarinho do pilar B6

b) Foto do pilar B6

Foi feito um colarinho com chapas de 5/8" em torno de cada pilar de concreto armado, do primeiro pavimento, para fixação das vigas de aço. Esse colarinho foi fixado ao pilar por meio de chumbadores químicos do tipo HVA, da HILTI, com barra rosqueada HAS HILTI de 3/4", e cápsula HVU HILTI. Os cálculos apontaram a necessidade de serem usados 12 chumbadores em cada colarinho. Mas, devido à variabilidade de resistência do concreto, qualidade dos furos dos chumbadores e ajustes dos perfis, decidiu-se utilizar 4 chumbadores a mais, na face mais solicitada

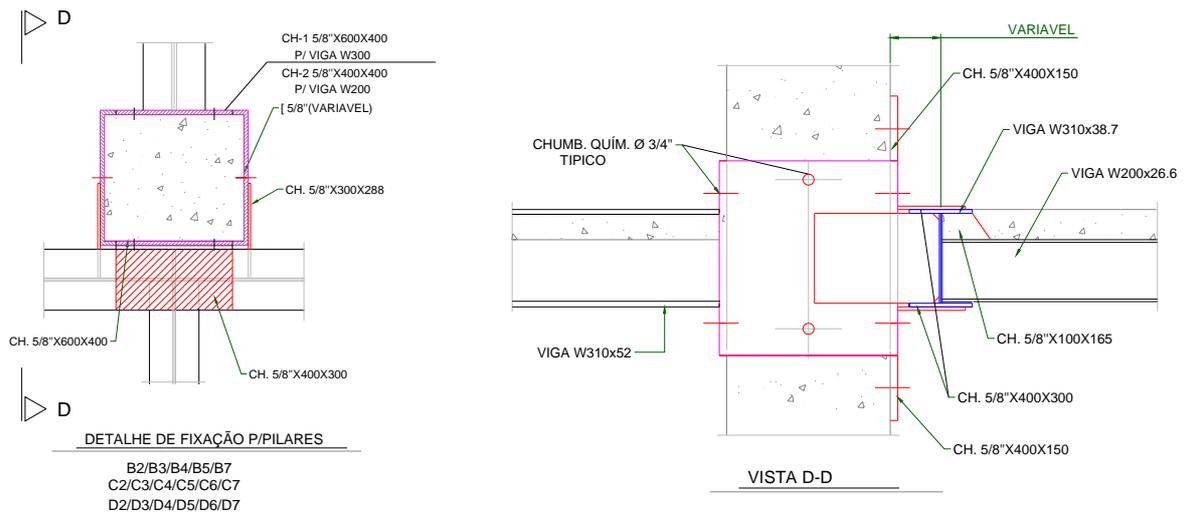
Figura 6 – Detalhe colarinho e berço do pilar (cedida pelo eng. Sebastião A. L. de Andrade)

Devido a um desalinhamento de até 210mm, dos pilares do eixo “C” e “D” onde seriam fixadas três vigas (Figura 2), foi feito um berço com chapas de 5/8” para o apoio da viga principal e seu total alinhamento. Ainda foram colocadas duas chapas de 5/8” que vão da alma da viga W310x38.7 até a lateral do colarinho, e uma chapa de 5/8” que vai da alma da viga W310x38.7, como continuidade da viga W200x26.6, até o colarinho. Este recurso foi utilizado para eliminar a excentricidade de carga nos chumbadores. Com isso formou-se um caixão entre a viga e o colarinho. A viga W310x52 foi soldada diretamente no colarinho (Figura 6 e Figura 7)

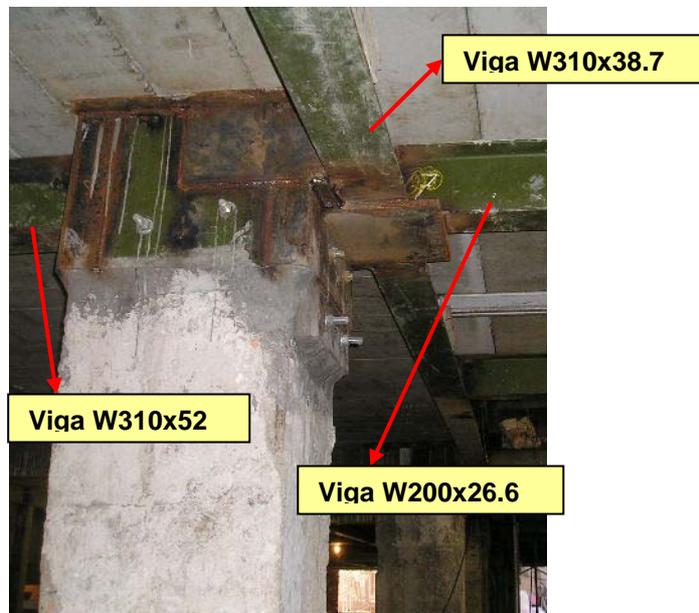
Figura 7 – Foto do colarinho e do berço do pilar (arquivo do autor)

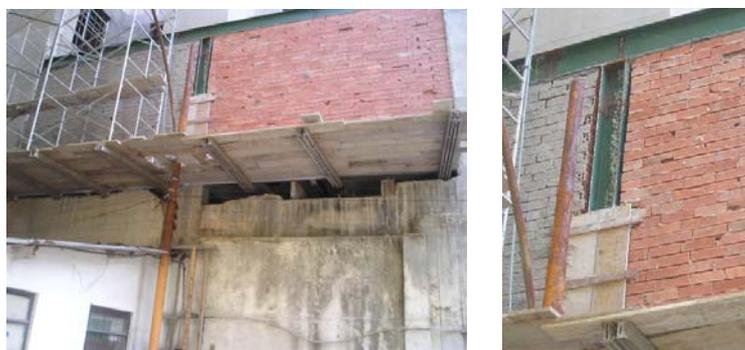
Figura 8 – Vista do prolongamento do pilar (arquivo do autor)

Desta forma prolongou-se um pilar que existia na divisa do terreno, com perfil de aço W250x89 até o quarto pavimento. A esse pilar foram fixadas vigas de periferia W360x39, onde seriam fixadas as vigas W310x38.7, que por sua vez serviriam de apoio para as vigas W250x44.8 que sustentariam o poço do elevador após ser cortado (Figura 8). Antes de se instalar estas vigas W250x44.8, foi necessária a colocação de uma viga provisória W250x44,8, que seria soldada na aba inferior da viga W310x38.7 e apoiada num andaime (Figura 9a). Nesta viga foi colocado um macaco hidráulico que suspendeu a viga do elevador e transferiu todo o esforço da estrutura da caixa para essa viga provisória (Figura 9b).

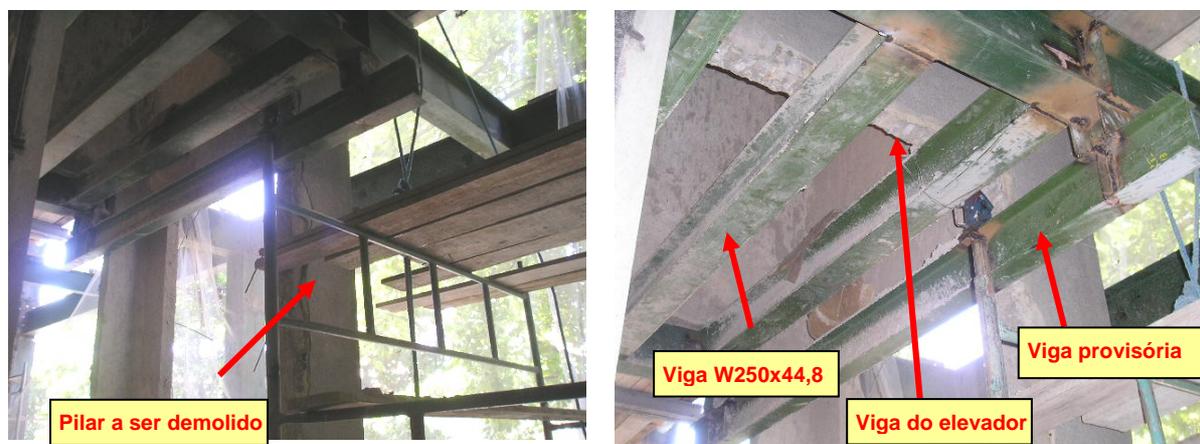
Figura 9 – Instalação da viga provisória (arquivo do autor)

Após a colocação das vigas definitivas e esperado o tempo de cura do “grout” e dos chumbadores químicos, que fixam a nova viga à estrutura antiga, os pilares

que sustentam as vigas da caixa do elevador puderam ser cortados. Com isso, retirou-se o macaco hidráulico transferindo toda a carga da caixa do elevador para as novas vigas. Assim, manteve-se a fachada lateral original do quarto pavimento em diante.

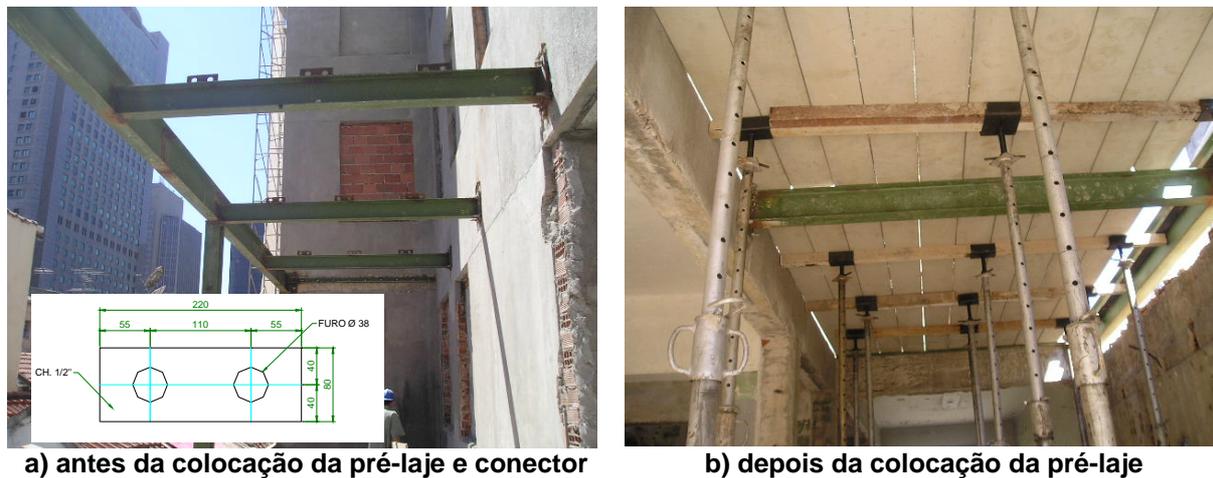
Figura 10 – Acréscimo lateral (arquivo do autor)

O sistema de lajes escolhido para a reforma, conforme comentado anteriormente, foi o de pré-lajes. Estas lajes, usadas para complementar as lajes dos pavimentos foram apoiadas em cantoneiras “L”100x100x3/16, que foram fixadas nas vigas de concreto existentes, nas vigas W360x39 de periferia, e nas vigas W200x26.6 (Figura 10a e Figura 10b) fixadas a antiga estrutura através de chumbadores químicos “Hilti”. As lajes do mezanino principal foram apoiadas diretamente nas novas vigas instaladas. Para essa estrutura trabalhar como uma estrutura mista, foram instalados conectores de cisalhamento do tipo *perfobond*, conforme detalhado na Figura 10a.
