## **Projeto Final de Graduação em Engenharia Civil**

### **Utilização de Estruturas de Aço na Recuperação de Estruturas de Madeira**

**Autor: Douglas Rodriguez Brasil**

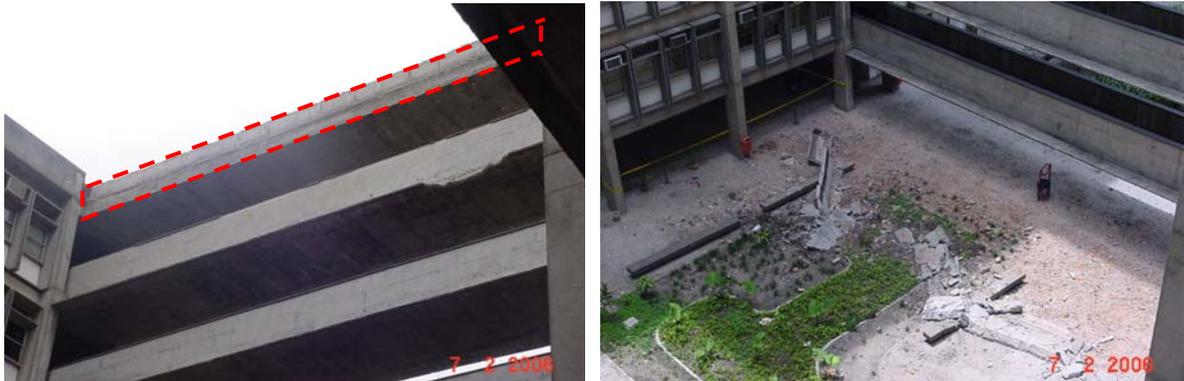
**Figura 1.3 – Localização da viga não estrutural de tapamento em concreto armado e seus escombros após o colapso**

Um exemplo não muito distante do que pode ser causado pela falta de manutenção de estruturas existentes diz respeito ao acidente ocorrido na UERJ em janeiro de 2006. Neste acidente, uma viga não estrutural de tapamento em concreto armado entrou em colapso caindo do 12º andar causando enormes transtornos, inclusive a interdição do campus por duas semanas. A Figura 1.3 apresenta a posição deste elemento estrutural juntamente com os escombros após sua ruína.

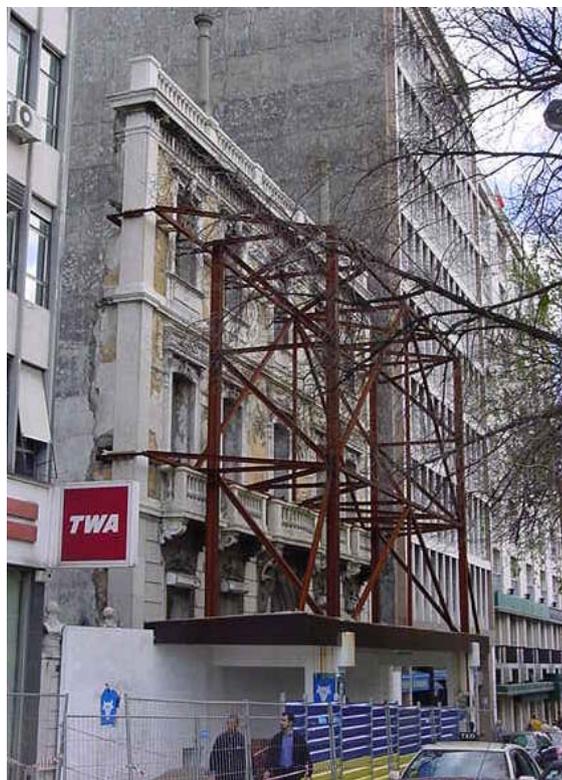
Figura 2.1 – Exemplo de “Gutting” (Lisboa - Portugal)

**“Gutting”**: consiste na demolição das estruturas internas de um edifício e de sua total ou parcial substituição por um outro tipo diferente. Pode ser necessária devido a modificação de uso do edifício exigindo modificações no modelo estrutural, como por exemplo, a troca de paredes estruturais por um pórtico estrutural. Isto é feito quando, devido a razões estruturais e/ou por motivos urbanísticos, torna-se necessário manter as fachadas originais de uma edificação, independente do que se faça no seu interior (Figura 2.1).

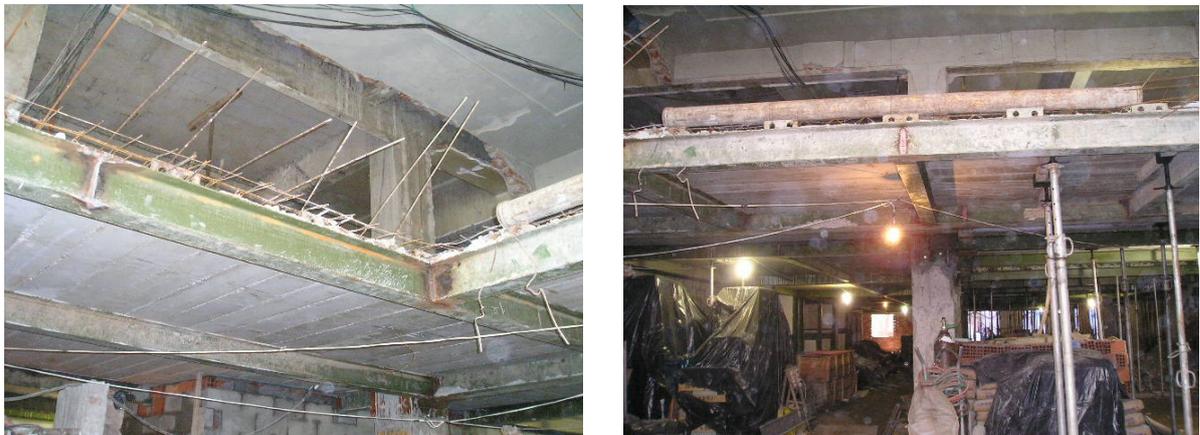
**Figura 2.2 – Criação de piso adicional (TRT, Rio de Janeiro)**

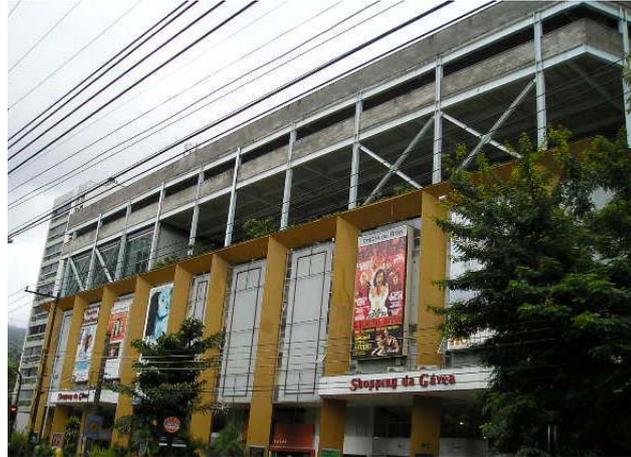
Figura 2.3 – Adição vertical (Shopping da Gávea – RJ)[1]

**Adição Vertical (“*Vertical Addition*”)**: Consiste em adicionar um ou mais andares acima da estrutura existente, tendo como resultado um aumento na volumetria total da edificação. Dependendo do tamanho e da altura desse acréscimo, é necessário verificar novamente a capacidade de carga da estrutura original, a fim de decidir pela execução ou não de um reforço estrutural. A necessidade de minimizar o peso da estrutura nova torna a utilização das estruturas de aço obrigatória. Um exemplo disto pode ser visto no Shopping da Gávea, no Rio de Janeiro (Figura 2.3), onde a empresa **MEDABIL** foi responsável pela execução de uma nova garagem na parte superior da edificação.

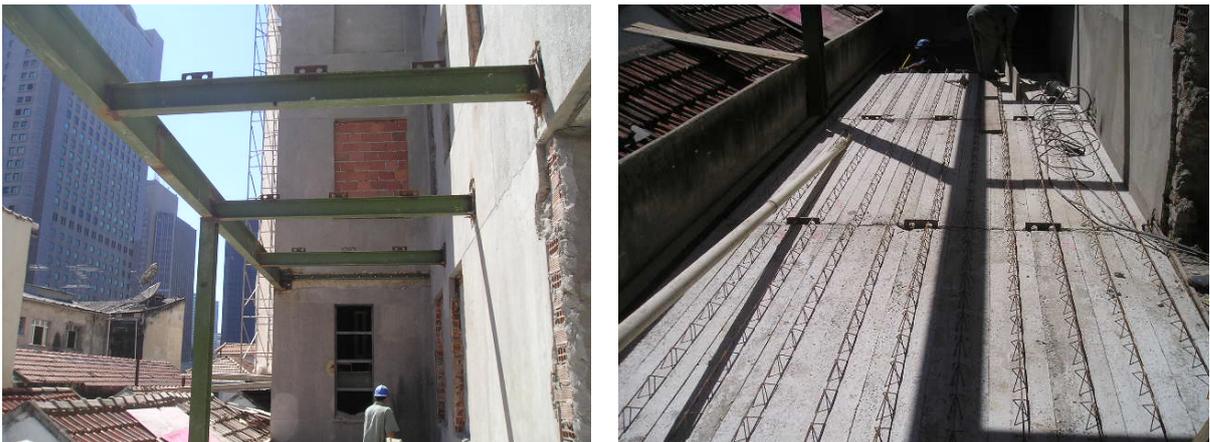
Figura 2.4 – Acréscimo lateral em edificação tombada (TRT, Rio de Janeiro) [1]

**Adição Lateral (“Lateral Addition”):** Este tipo de intervenção não é normalmente considerada como reforço, mas é muitas vezes usada para aumentar a funcionalidade do ambiente. Em edifícios, ditos históricos, as estruturas de aço podem fazer uma combinação perfeita do antigo com o novo (Figura 2.4).

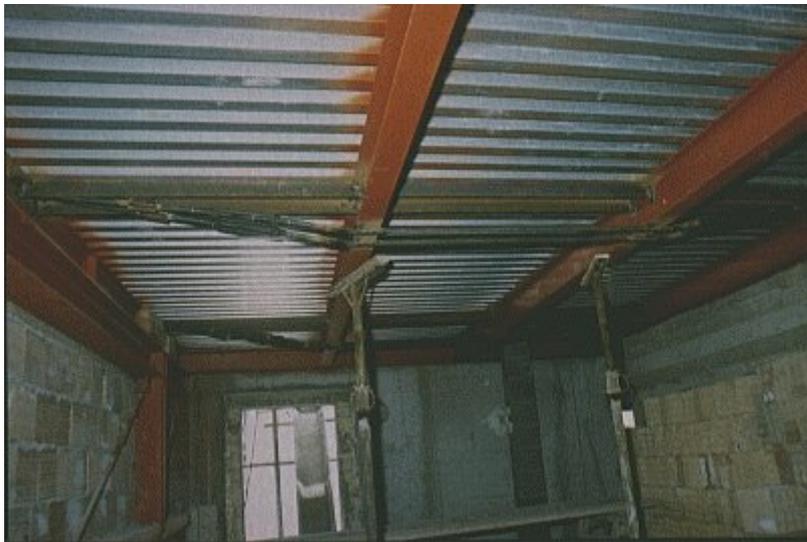
**Figura 2.5 – Troca de pisos por *deck* metálico**

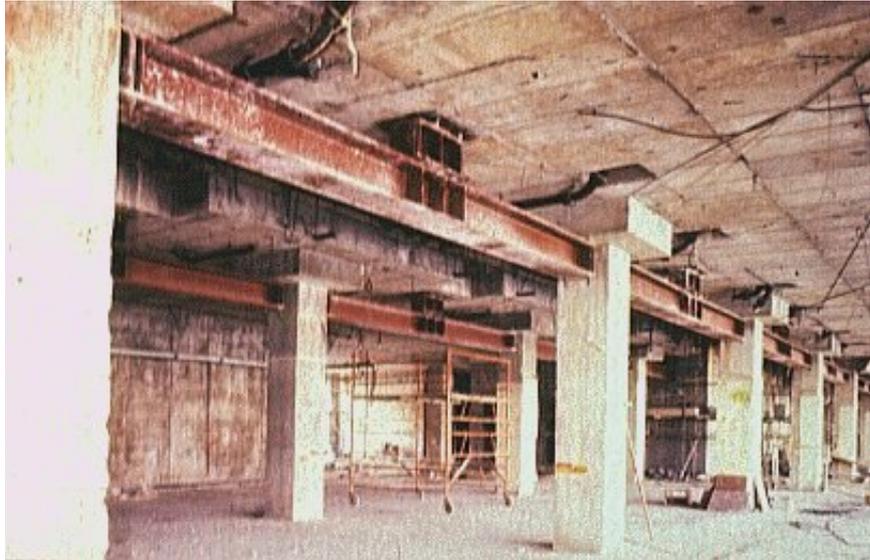
**Figura 2.6 – Reforço de lajes de concreto armado**

O uso de vigas de aço com enrijecedores é muito eficaz para reforçar estruturas de concreto armado abaladas por terremotos (Figura 2.6). Eles permitem o uso de paredes compartilhadas com gradeados de aço, que tem dupla finalidade: aumentar a resistência da estrutura a esforços horizontais e ao mesmo tempo, equilibrar a distribuição da rigidez interna com relação ao centro de massa além de minimizar os efeitos torsionais de vibração.

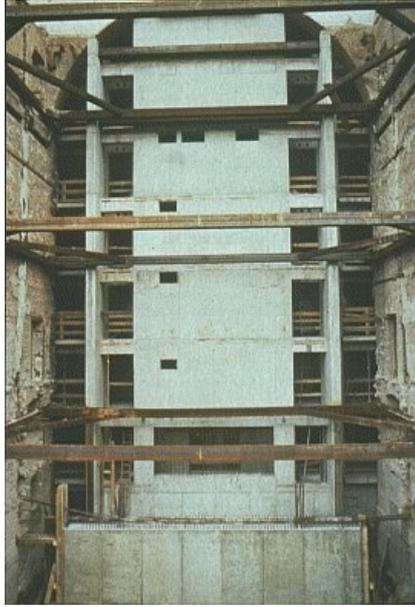
Figura 2.7 – Sistema de fixação de fachadas

O sistema de sustentação para manter a fachada pode ser instalado internamente (Figura 2.7a) ou externamente (Figura 2.7b). Se for instalado internamente, deverá ser executado através de cavidades feitas na estrutura existente, e apoiadas em fundações provisórias antes de se fazer toda a demolição necessária. Obviamente, a necessidade de se evitar a obstrução da instalação da nova estrutura e das fundações são de primordial importância (Figura 2.8).

a) Fixação interna

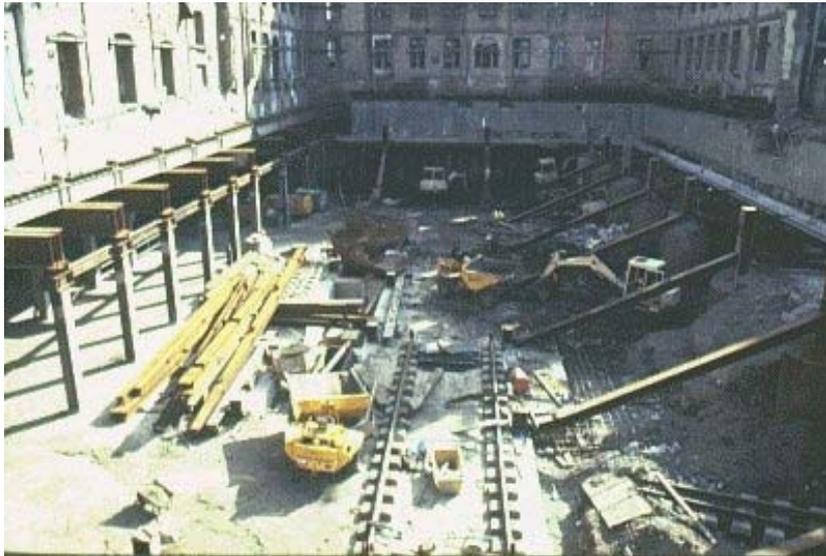
Figura 2.8 – Escoramento de fachadas para criação de subsolo

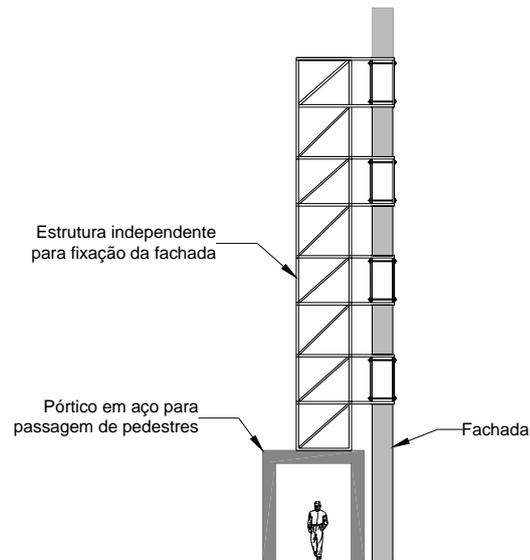
**Figura 2.9 – Sistema de fixação externo de fachadas**

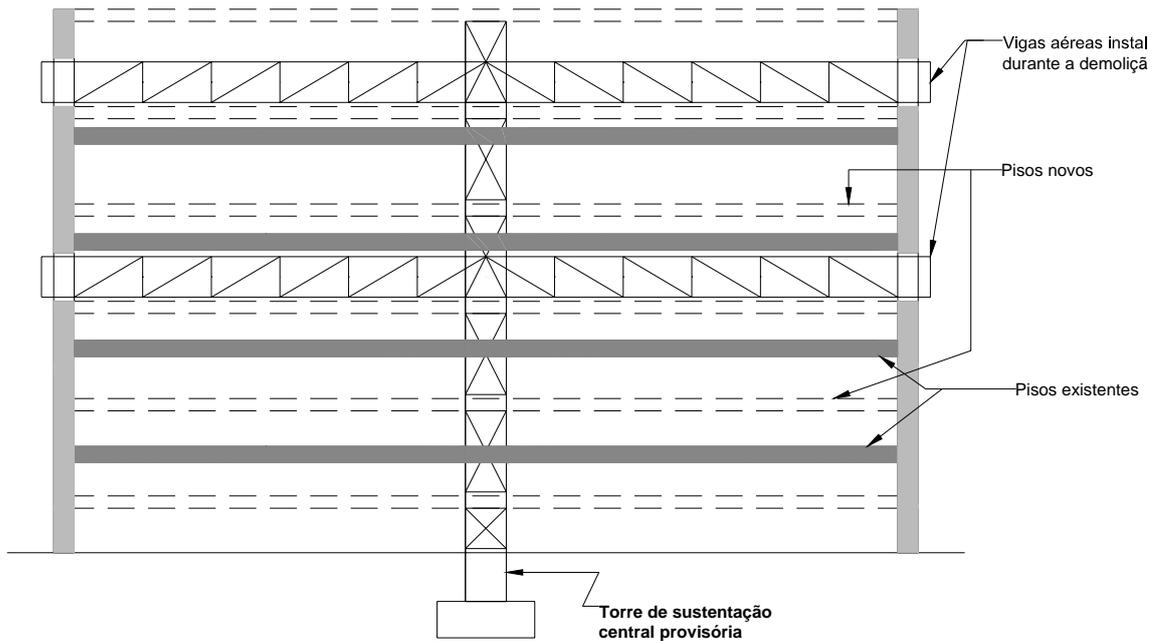
**Figura 2.10 – Sistema de fixação interno de fachadas**

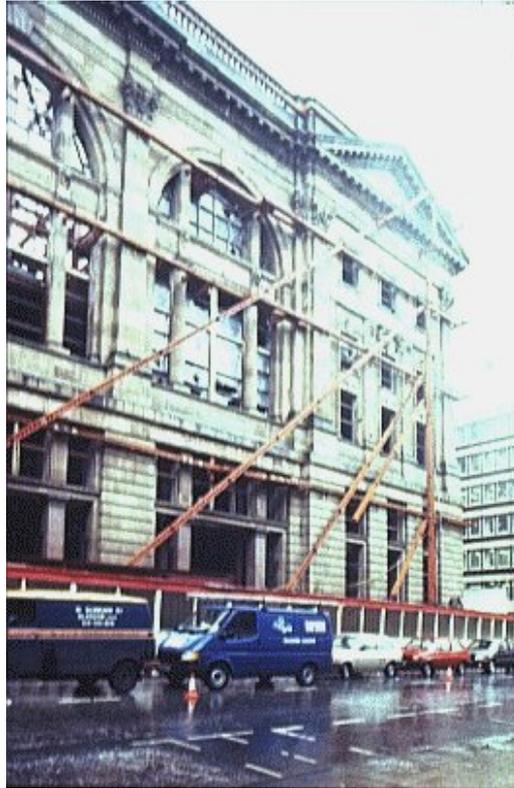
Figura 2.11 – Amarração de fachadas [1]

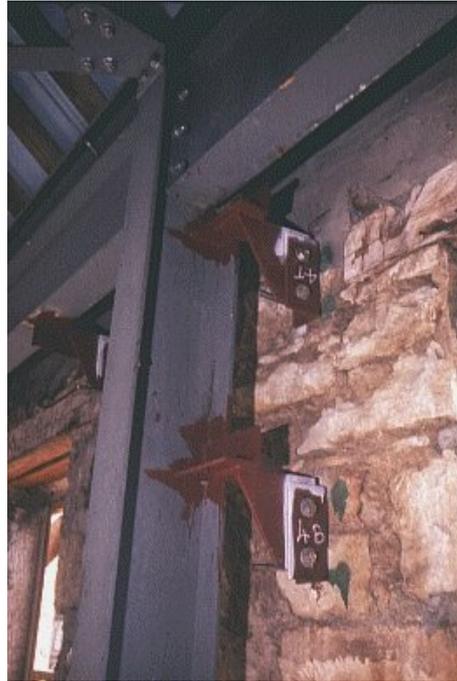
**Figura 2.12 – Inserção de pilares para contenção de paredes de alvenaria [1]**

- encamisamento das colunas de alvenaria, danificadas, com perfis verticais de aço;
- inserção de colunas de aço novas em cavidades apropriadas ou simplesmente colocadas ao lado da parede a ser reforçada (Figura 2.12);
- recuperar a resistência da parede em torno de aberturas por meio de vigamentos de aço, colocados acima das aberturas ou de pórticos colocados em torno da abertura.

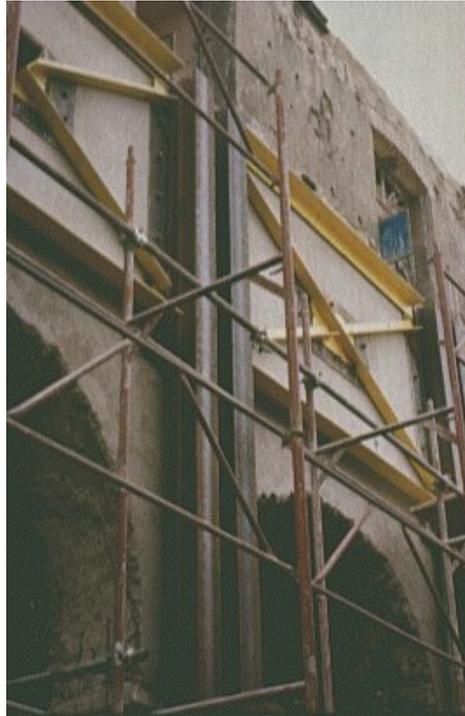
**Figura 2.13 – Contraventamento em “X” de parede de alvenaria existente**

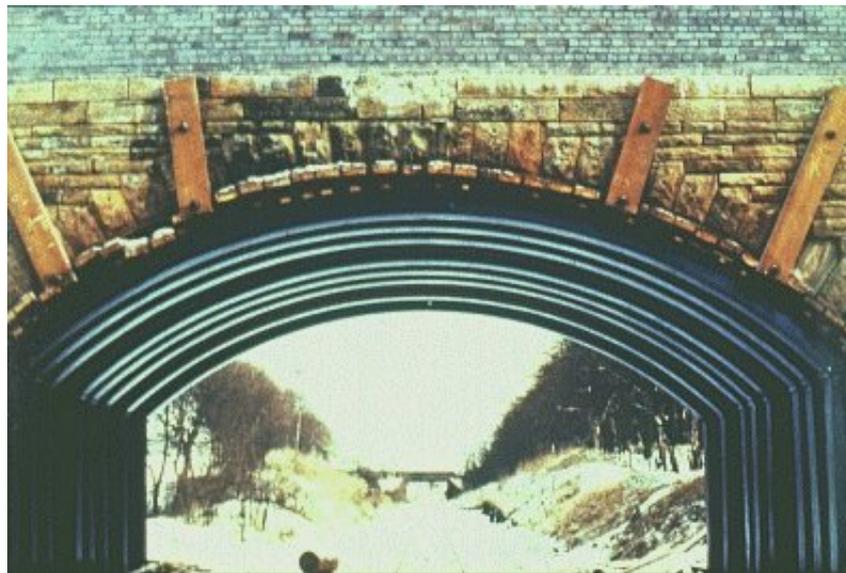
**Figura 2.14 – Reforço de estrutura em alvenaria em forma de arco**

Para estruturas de alvenaria em forma de arco, o reforço pode ser feito utilizando-se seções de aço com mesma curvatura e instaladas sob a estrutura existente conforme apresentado na Figura 2.14.

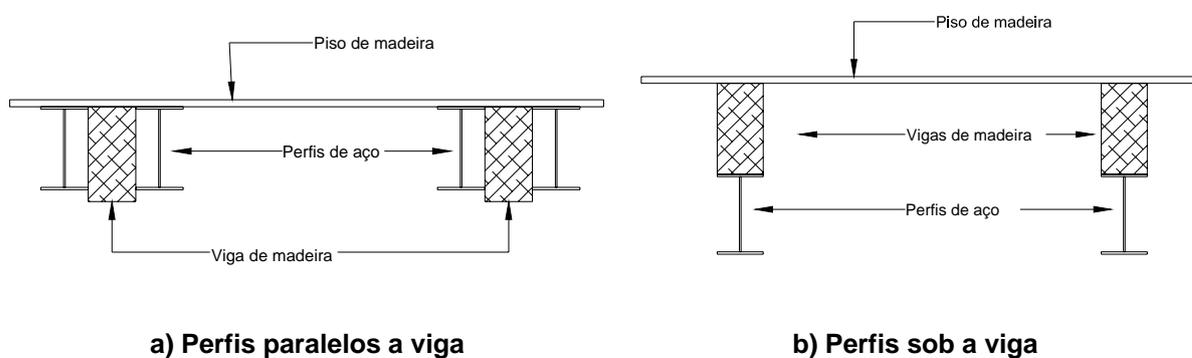
**Figura 2.15 – Reforço de pisos de madeira com perfis de aço**

Uma variante interessante deste último método foi usada na restauração do Forte Leste de St. Martino em Rio, Reggio Emilia, na Itália <sup>(i)</sup>. O objetivo era proteger o assoalho de madeira antigo criando uma estrutura de aço nova para aumentar sua resistência. Seções “I” foram colocadas em canaletas apropriadas feitas no topo das vigas de madeira e uma laje de concreto com forma metálica foi executada. A ação conjunta entre a viga de aço e a laje de concreto foi conseguida por meio de conectores “stud” soldados no topo da viga de aço.

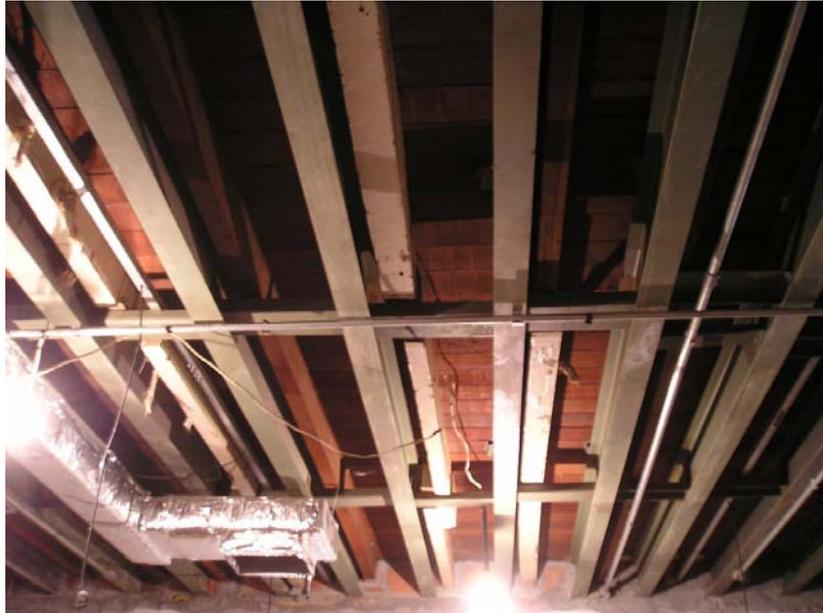
**Figura 2.16 – Reforço de pisos de madeira (Gávea Golf Club – RJ) [1]**

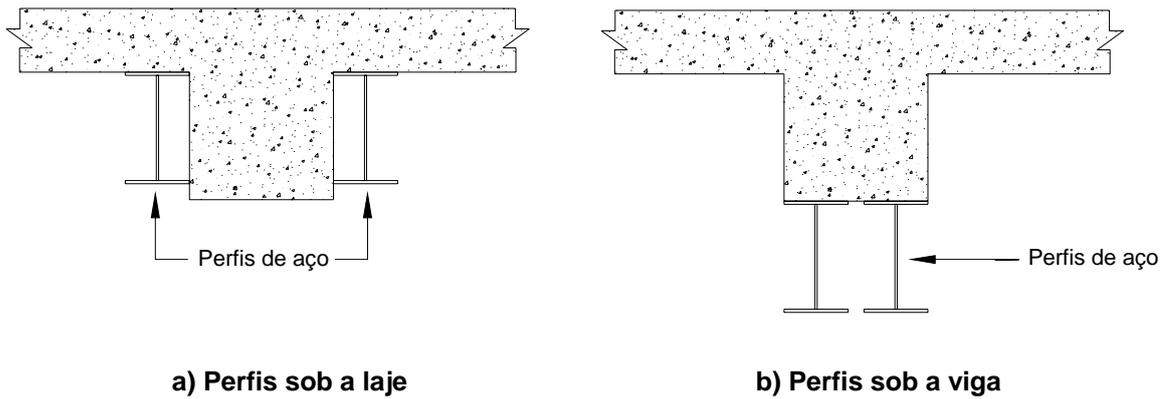
**Figura 2.17 – Reforço de Estruturas de Concreto**

As estruturas de concreto armado podem também ser reforçadas usando-se perfis de aço, conforme apresentado na Figura 2.17. Vigas e colunas de aço podem ser colocadas juntas ou sob as vigas de concreto existentes e fixadas na posição desejada com uma mistura feita de resina epóxi e argamassa. Como alternativa, placas de aço podem ser fixadas às superfícies superiores e inferiores de lajes de concreto ou ao lado das vigas de concreto para aumentar a sua resistência ao cisalhamento e a flexão. O uso destas placas de aço é uma técnica relativamente direta; entretanto, proteções à corrosão e ao fogo devem ser consideradas. Enrijecedores podem ser necessários ao longo dos lados das placas para evitar distorções durante o processo de fixação. Furos também deverão ser feitos para assegurar uma completa cobertura da argamassa com a resina epóxi.

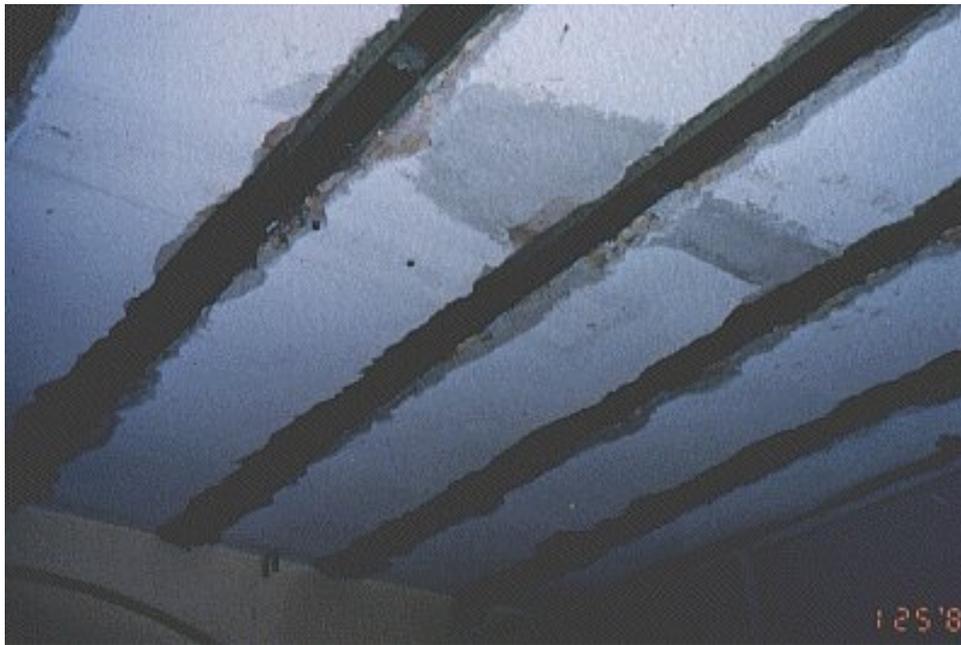
**Figura 2.18 – Reforço de lajes de concreto**

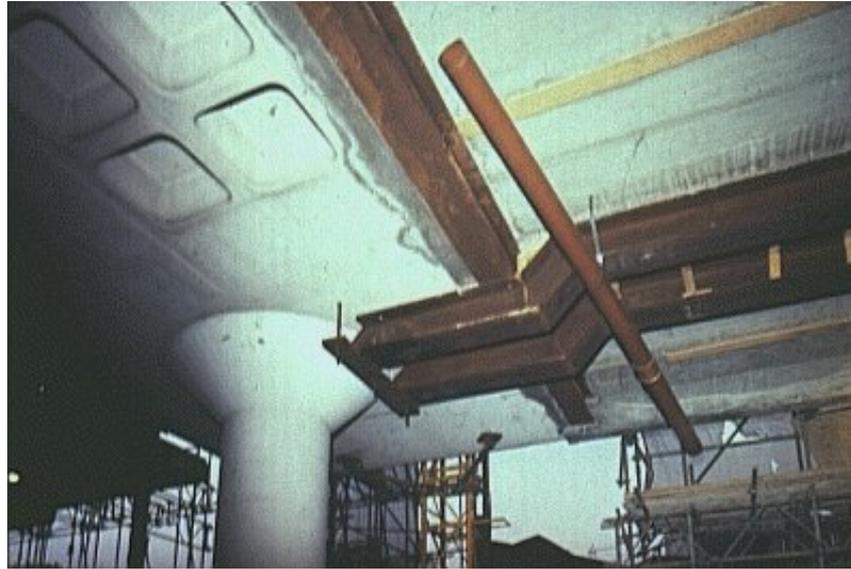
**Figura 2.19 – Reforço de lajes cogumelo**

Para se reforçar lajes cogumelo, geralmente é necessário cortar e soldar perfis de aço no local para se adaptar à diferença entre a altura da laje e os capitéis na extremidade do pilar. Ver Figura 2.19.

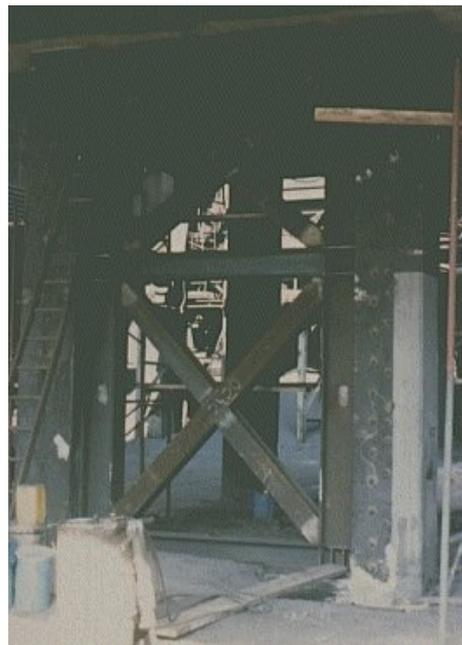
**Figura 2.20 – Contraventamento em “X”**

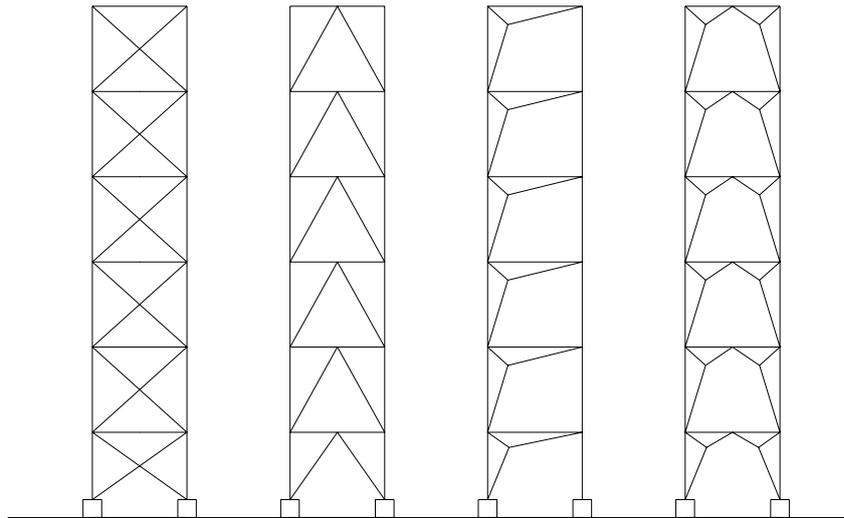
**Figura 2.21 – Tipos de contraventamento**

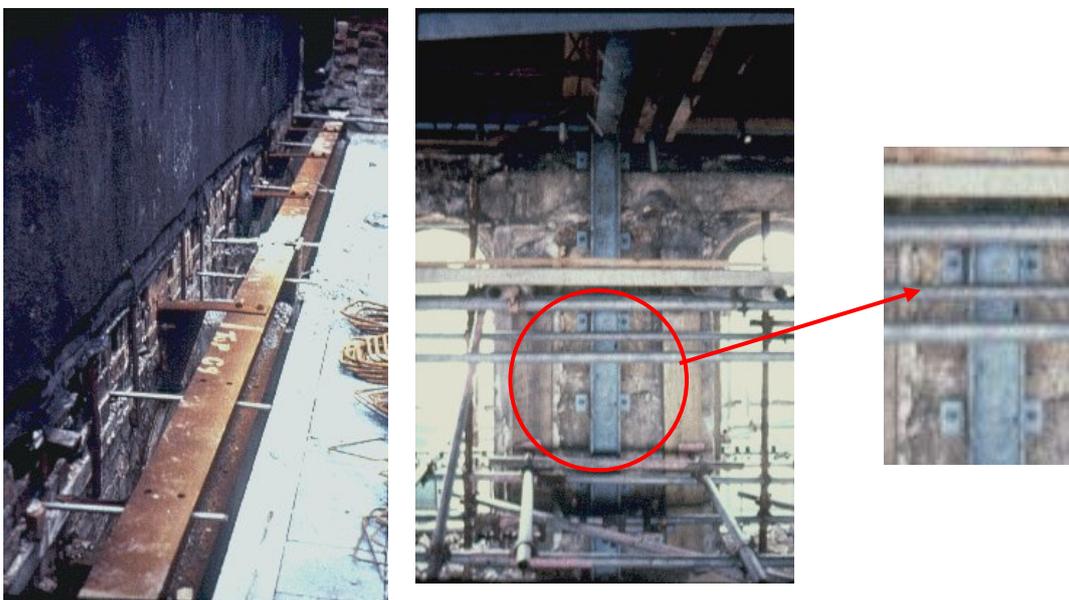
a) Ligação sem transferência de carga para a fachada

Ao mesmo tempo, as fundações vão se ajustando, provocando um movimento diferencial entre a fachada e a nova estrutura. Uma solução normalmente empregada nestes casos é estabelecer uma ligação entre a parede e as vigas de periferia da nova estrutura, as quais têm alguma flexibilidade na direção vertical. Uma forma simples de se aplicar esse método consiste na utilização de uma chapa de aço para se ligar a viga à parede da fachada (Figura 2.23 a).

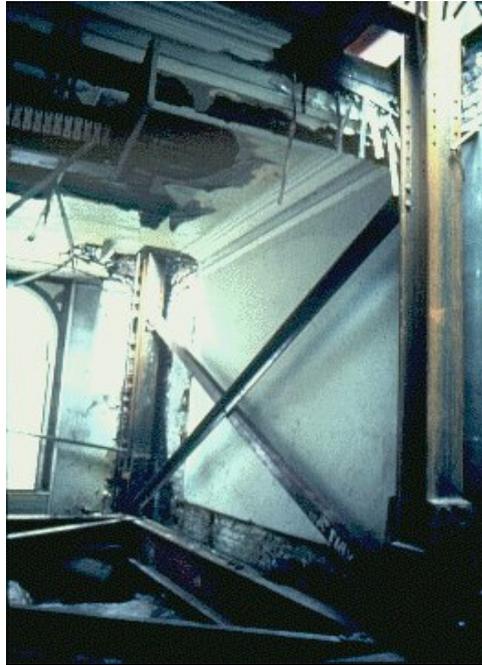
**Figura 2.24 – Instalação de colunas antes da demolição com contraventamento provisório**

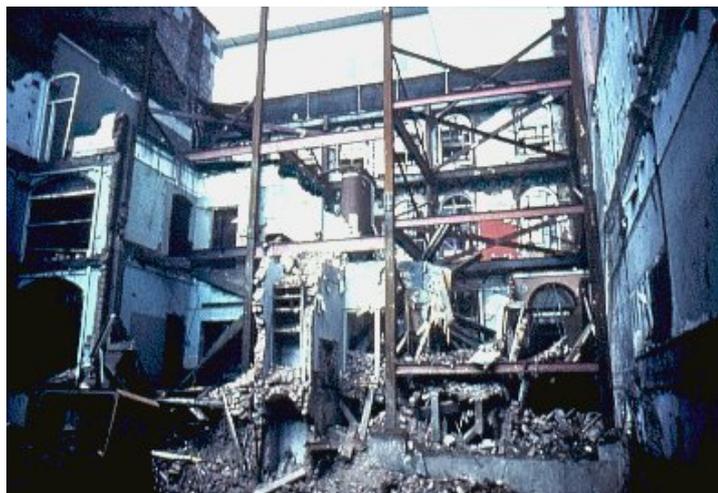
**Figura 2.25 – Demolição interna após a instalação parcial da nova estrutura**

pode ser feita com cantoneiras. A demolição pode, então, ter início, e a fachada estará fixada através da estrutura instalada (Figura 2.25).

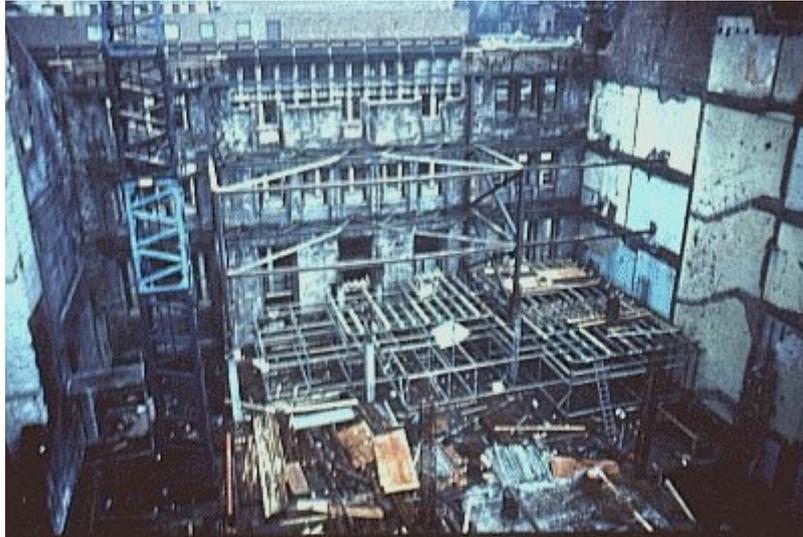
**Figura 2.26 – Retomada do processo construtivo**

Uma vez terminada a demolição e a limpeza do local, a reconstrução do restante da edificação pode ser iniciada (Figura 2.26). Como a estrutura provisória é também parte da estrutura definitiva da edificação, haverá uma economia no custo final da obra.

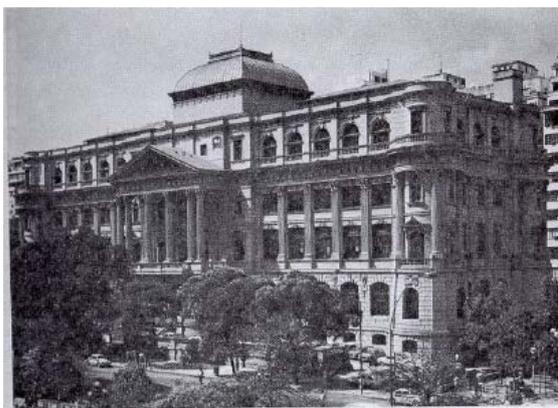
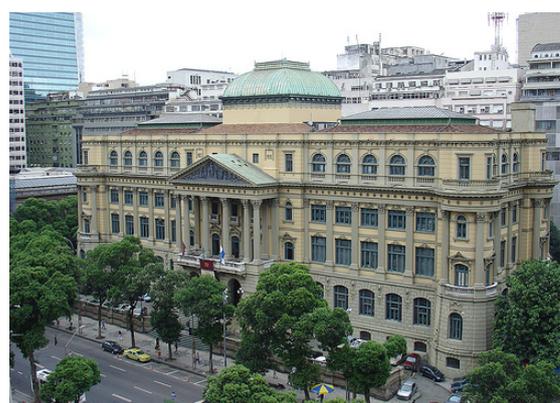
**Figura 2.27 – Biblioteca Nacional antes e depois da última restauração**

O edifício da Biblioteca Nacional foi construído no Rio de Janeiro entre 1905 e 1909. A construção do edifício foi terminada pelo Coronel N.A. Moniz Freire, em 1910. O edifício apresenta estilo eclético e a técnica de construção apresenta uma estrutura principal de aço não visível ao público, conforme apresentado na Figura 2.27. O edifício recebeu diversas restaurações durante seus 80 anos, que resultaram em mudanças importantes em sua aparência externa e interna. Em 1994 foi iniciada uma restauração completa do edifício e foi decidido pelo Instituto do Patrimônio Histórico e Artístico Nacional (IPHAN) recuperar suas cores e estilos originais. Após uma investigação cuidadosa, as superfícies internas e externas foram restauradas em suas cores originais, os metais receberam o tratamento especial e o telhado foi totalmente restaurado.

A estrutura de aço foi inspecionada em regiões críticas, como a estrutura do telhado, a estrutura de aço que suporta a abóbada central e as regiões em contato com o ambiente externo. Atenção especial foi dada às seis torres de periferia, na região superior, onde os balcões são colocados. Estes balcões são redondos, suportados internamente por treliças de aço. Estas inspeções indicaram várias rachaduras nas paredes de argamassa “*deployè*” e um avançado processo de corrosão na estrutura de aço.

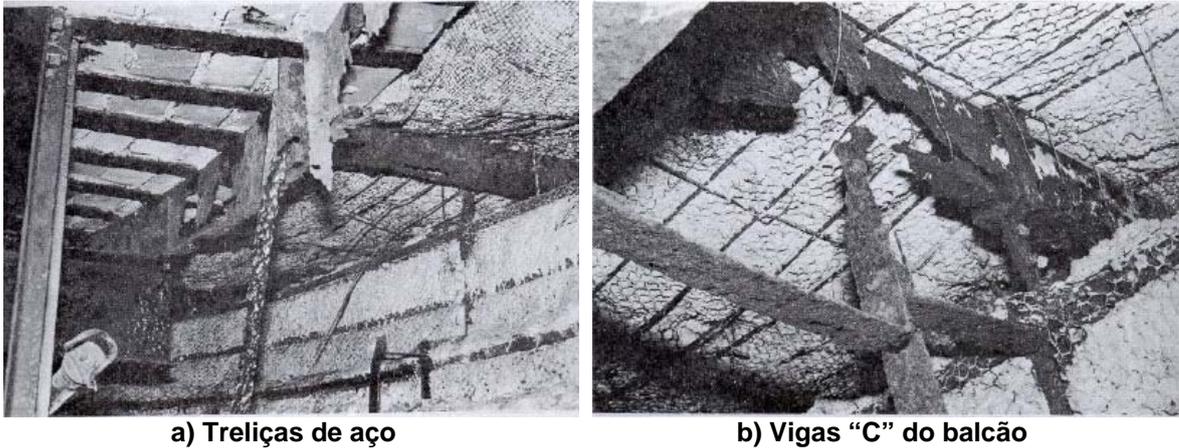
a) Treliças de aço

Figura 2.28 – Detalhes da corrosão na estrutura

Este processo de degradação resultou na penetração contínua de água e umidade nas câmaras internas dos balcões, o que gerou um processo de corrosão na estrutura de aço. Como nenhum acesso conveniente à estrutura estava disponível, nenhuma rotina de inspeção foi fornecida.

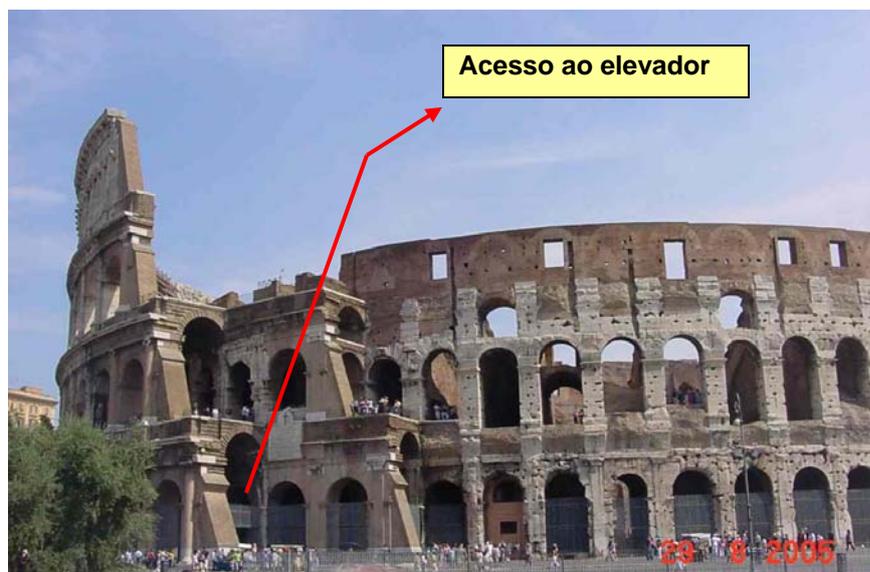
Figura 2.29 – Coliseu de Roma [1]

Um outro exemplo da utilização de estruturas de aço em uma edificação histórica é o Coliseu de Roma, que passou por uma reforma para a instalação de um elevador para deficientes. Foram instalados perfis de aço em um setor da entrada principal para a locação dos elevadores (Figura 2.29 e Figura 2.30).

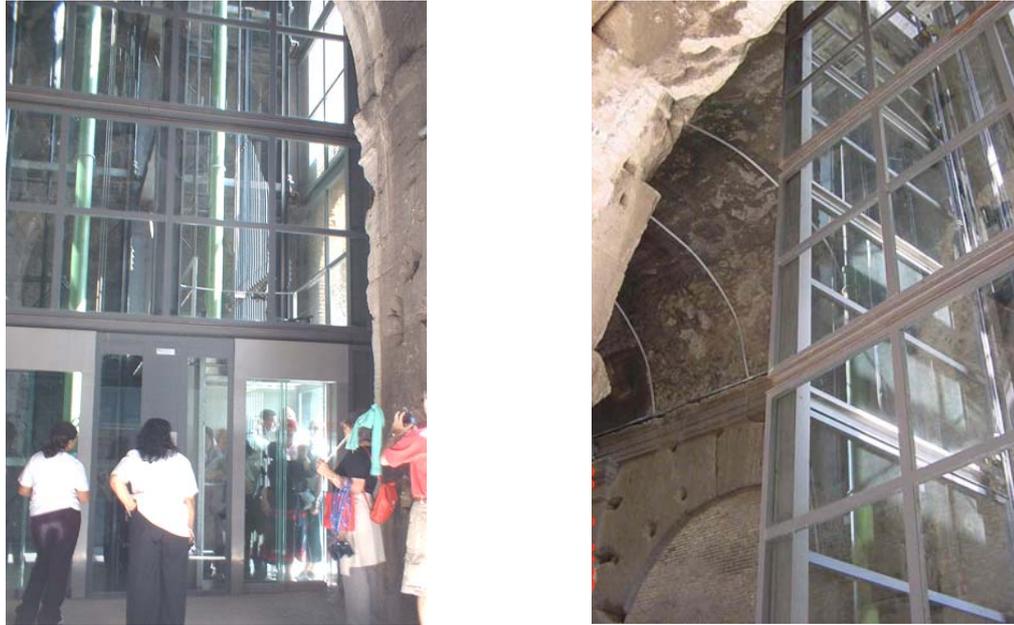
**Figura 2.30 – Estrutura do elevador do Coliseu de Roma [1]**

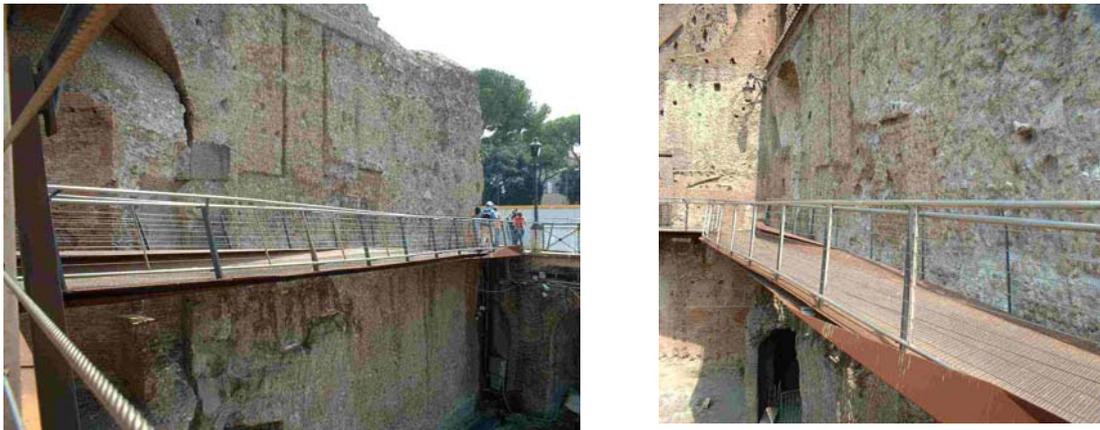
**Figura 2.31 – Passarela (Roma) [1]**

Com o intuito de permitir aos visitantes de Roma visualizarem as obras do Mercado de Augusto, foi construída uma passarela de ligação da Avenida “Fórum Imperiali” ao Mercado conforme pode ser visualizado na Figura 2.31. Mais uma vez, a utilização de uma estrutura em aço mostrou-se bastante eficiente, atendendo a necessidade de ser retirada futuramente.

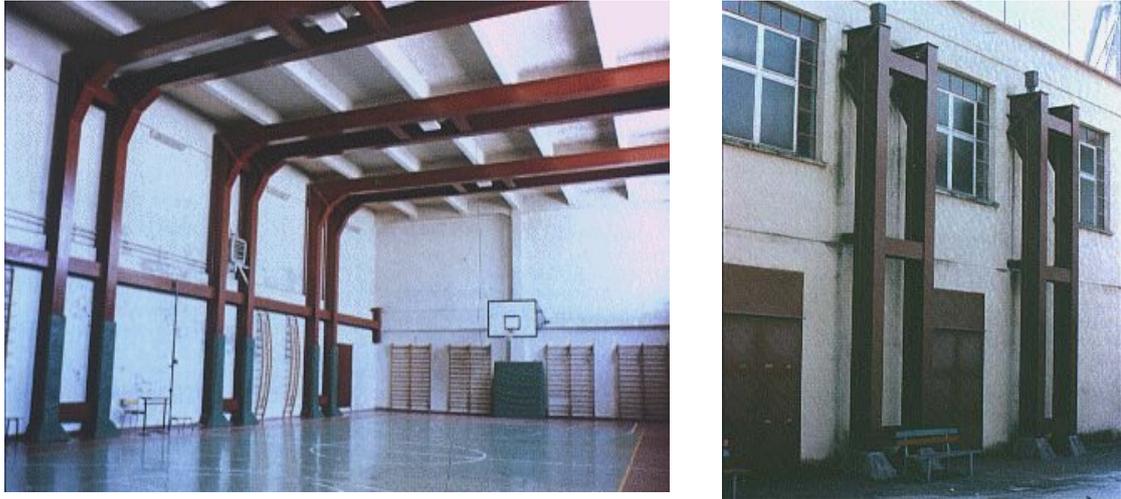
**Figura 2.32 – Conversão de fábrica em um Ginásio em Canto, Itália**

Em Cantu, província de Como, na Itália, uma antiga fábrica foi transformada em ginásio poliesportivo. Originalmente existiam dois pavimentos, mas como era necessário a retirada da laje intermediária, e a conseqüente retirada dos pilares intermediários, optou-se por utilizar pórticos de aço em pares para suportar a laje do teto. Estes pilares instalados também na parte externa da edificação ajudam a compor a fachada, criando um motivo arquitetônico para a mesma (Figura 2.32).

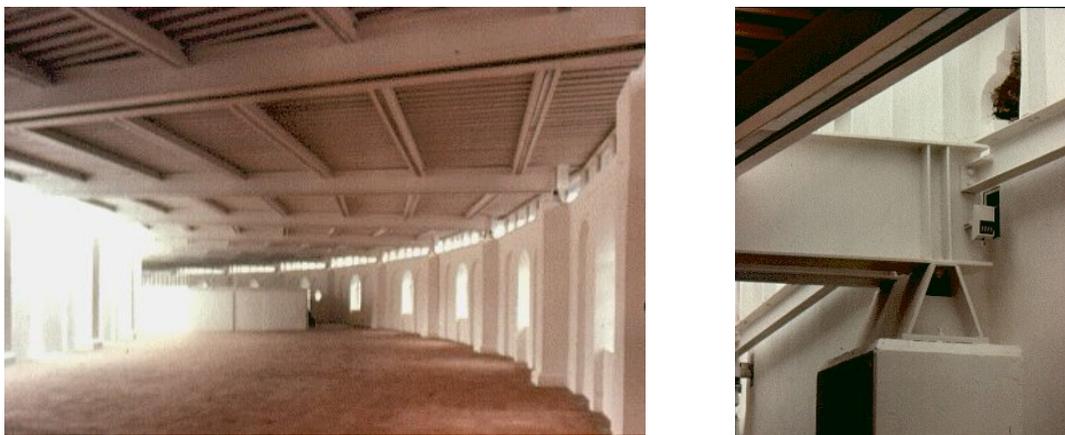
**Figura 2.33 – Depósito de locomotivas transformado em centro de convenções**

Em Rosenhein, na Alemanha, um antigo depósito de locomotivas, abandonado, virou um centro de convenções. Para isto tornou-se necessária a criação de uma cobertura com vão livre de 15m, através da utilização de perfis IPE 500, conforme pode ser observado na Figura 2.33. Nesta mesma figura, pode-se visualizar o detalhe do apoio destas vigas da cobertura nos pilares da periferia proporcionando um contraste interessante com as paredes de alvenaria da estrutura original.

**a) Vista geral do telhado**

**b) Detalhe do apoio da viga no pilar**

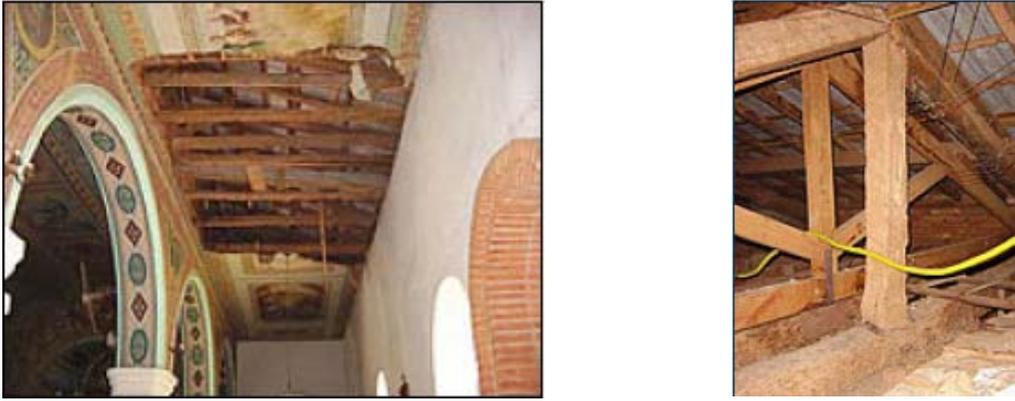
**Figura 2.34 – Forro do Telhado (Igreja de Nª Srª do Carmo) [8]**

Em Jarinú, interior de São Paulo, a capela de Nossa Senhora do Carmo, começou a ser erguida em 1807, sendo concluída definitivamente em 1950 após várias obras de ampliação e pinturas. Como o madeiramento de sustentação do telhado e do forro, onde havia as figuras sacras, estava deteriorada por ação do tempo, a Igreja construída em taipa de pilão foi restaurada, com o mais moderno sistema construtivo: o “*Steel Framing*”. A estrutura utilizada nesta restauração consiste no uso de perfis metálicos leves galvanizados que acompanham a curvatura do arco do altar. O uso de estruturas metálicas também proporcionou maior espaço para manutenção da rede elétrica e hidráulica (Figura 2.34 a Figura 2.36).

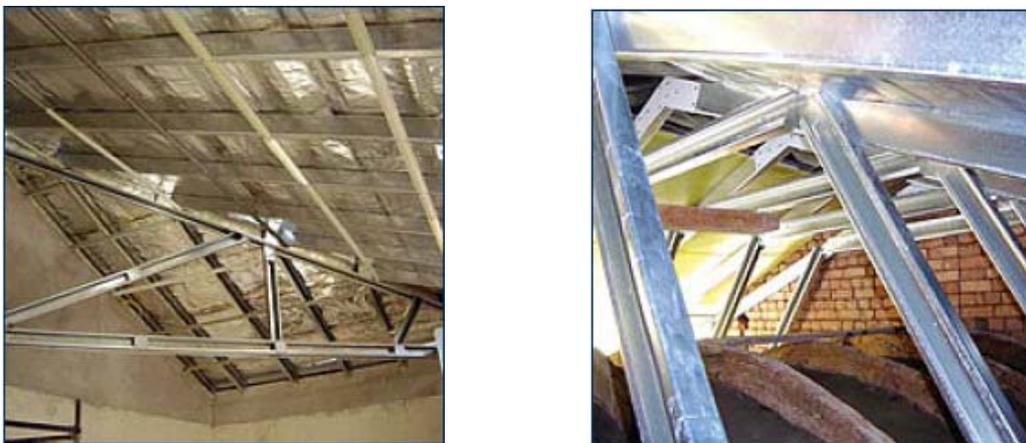
**Figura 2.36 – Estrutura de Aço do Telhado (Igreja de Nª Srª do Carmo) [8]**

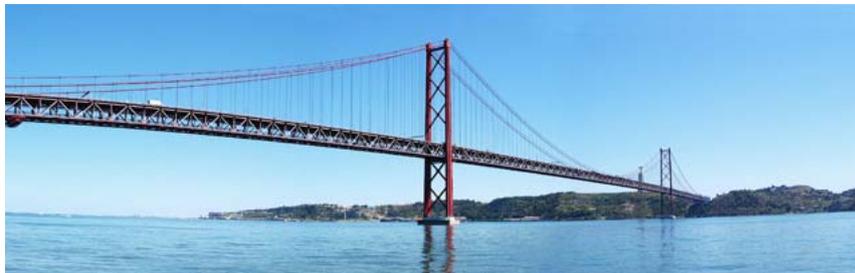
**Figura 2.37 – Vista Geral da Ponte 25 de Abril [4]**

A Ponte 25 de Abril é uma ponte suspensa, com um comprimento total de cerca de 2.280m, tendo um vão central de 1.013m e dois vãos laterais de 483m cada, conforme apresentado na Figura 2.37. Na margem Norte existem dois vãos extremos e na margem Sul um vão extremo, cada um deles com 100m aproximadamente. Trata-se de uma das treliças mais longas do mundo, com ambas as torres principais elevando-se cerca de 190m acima do nível d'água e tendo uma altura livre de navegação de 70m que assegura o acesso ao porto de Lisboa de navios de grande porte.

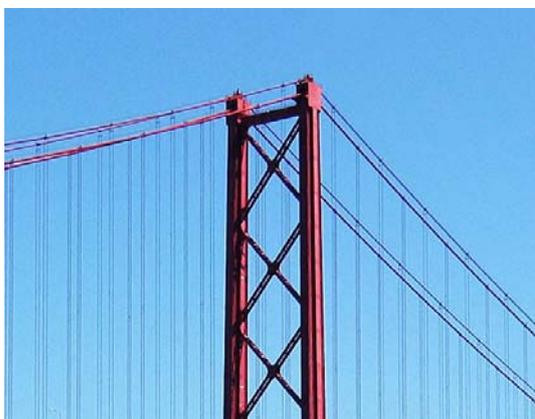
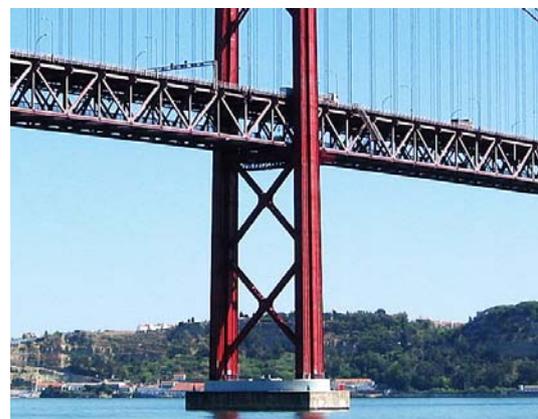
**Figura 2.38 – Detalhes da ampliação da ponte 25 de Abril, Lisboa**

Em 1997 foi iniciado o trabalho para a construção da via ferroviária sob a rodoviária. Só que ao invés de se proceder a troca dos cabos originais por outros que resistissem as cargas da via rodoviária e da ferroviária, foi instalado um cabo novo acima do existente trabalhando independentemente (Figura 2.38a). Com isso conseguiu-se fazer o reforço da estrutura e construir a nova via férrea (Figura 2.38b), sem causar maiores transtornos a cidade.

**a) Cabos instalados independentemente dos originais**

**b) Via Ferroviária na parte inferior da ponte**

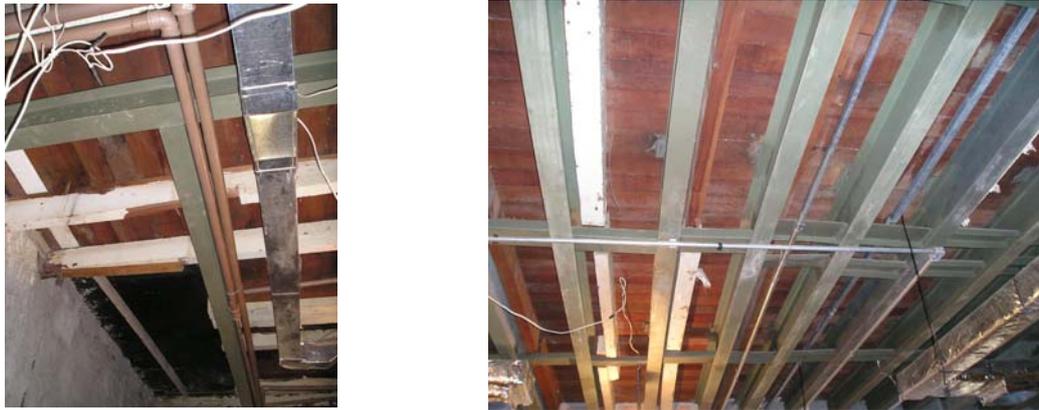
**Figura 2.39 – Reforço de piso de madeira [1]**

O Gávea Golf and Country Club, localizado em São Conrado, no Rio de Janeiro, necessitava, para as obras de ampliação da sua sede social, da execução de um reforço estrutural. Optou-se, então, pela utilização de estruturas de aço já que a estrutura anterior, de concreto e madeira encontravam-se em péssimas condições. Vigas de aço foram instaladas sob o piso de madeira, ao lado das antigas vigas de madeira, para reforçar a estrutura do piso como mostrado na Figura 2.39.

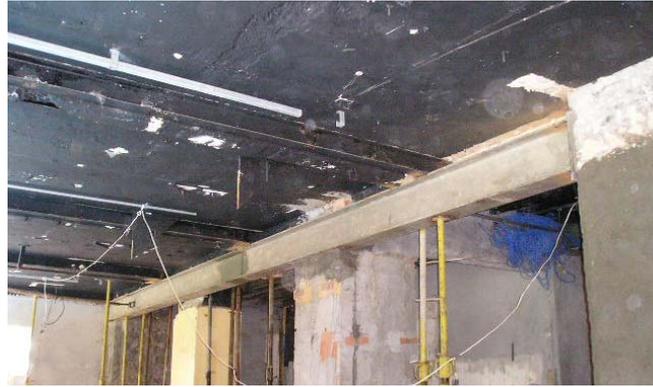
**Figura 2.40 – Vista geral da Viga W410 Instalada [1]**

No local onde foi construído o bar da piscina, tornou-se necessário, retirar um pilar de concreto para se obter um ganho de área do bar. Optou-se, então, pela instalação de uma viga W410x60, apoiada em três pontos como apresentado na Figura 2.40, para servir de apoio a laje após a retirada do pilar. Em uma extremidade, a viga foi aparafusada a face do pilar, usando-se uma placa de extremidade e chumbadores de expansão (Figura 2.41a). Na outra extremidade e no ponto de apoio intermediário (Figura 2.41b) a viga foi apoiada e fixada na face superior do pilar. Devido a sua grande dimensão, ao peso e a dificuldade de transporte na obra, a viga foi dividida em duas partes. Na obra a viga foi soldada e recebeu um reforço na alma conforme observado na Figura 2.42.

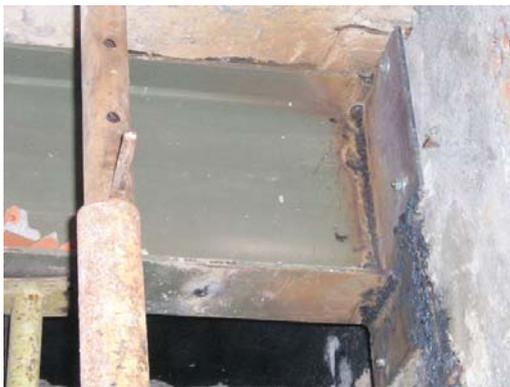
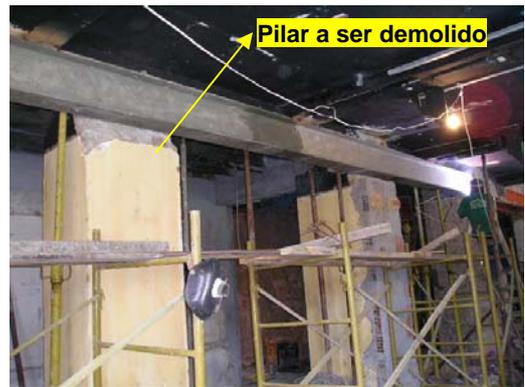
**Figura 2.41 – Viga W410 instalada e sendo soldada [1]**

**a) Detalhe da placa chumbada no pilar**

**b) vista geral da viga e pilar a ser demolido**

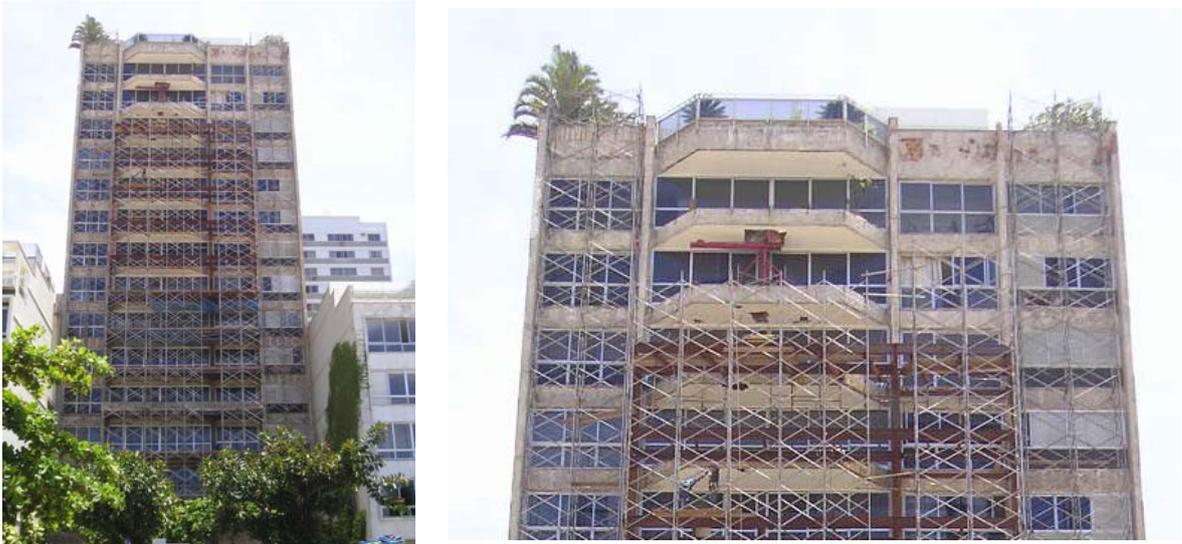
**Figura 2.43 – Vista geral da edificação [1]**

Uma outra aplicação das estruturas de aço no reforço e recuperação estrutural pode ser vista na edificação situada a Rua Vieira Souto nº 438. Trata-se de um edifício residencial de quatorze andares, onde um reforço estrutural foi executado em suas varandas, que feitas em concreto armado, já estavam deterioradas devido à falta de manutenção e aos efeitos da

maresia. Resolveu-se então que junto ao reforço, seria feito um acréscimo de área nas varandas. Assim a varanda teve seu comprimento e largura aumentados (Figura 2.43).
