## **Projeto Final de Graduação em Engenharia Civil**

### **Utilização de Estruturas de Aço na Recuperação de Estruturas de Madeira**

**Autor: Douglas Rodriguez Brasil**

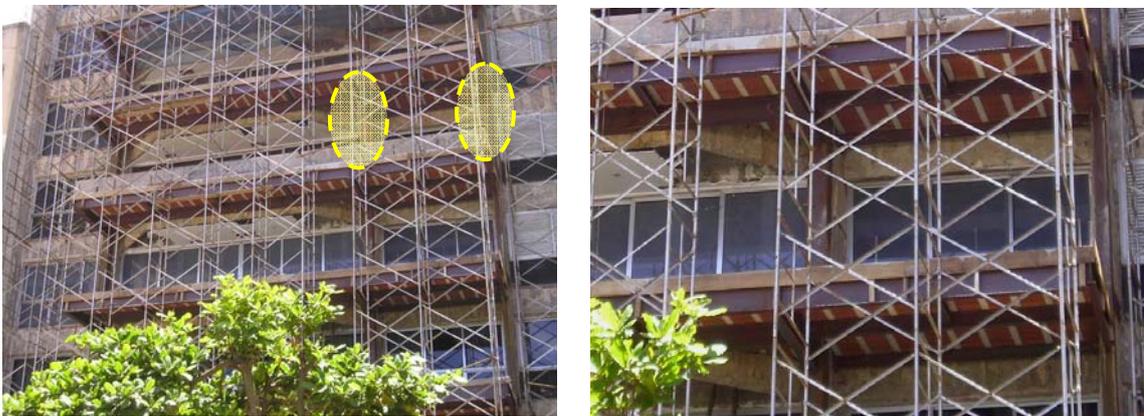
**Figura 2.44 – Detalhe da montagem da estrutura [1]**

Foram construídos três pilares, em aço, adjacentes aos pilares da fachada do edifício, aos quais são fixadas as vigas, em balanço, que reforçam a estrutura antiga das varandas. Para complementar a laje das varandas, a solução escolhida foi a de lajes pré-moldadas (Figura 2.44).

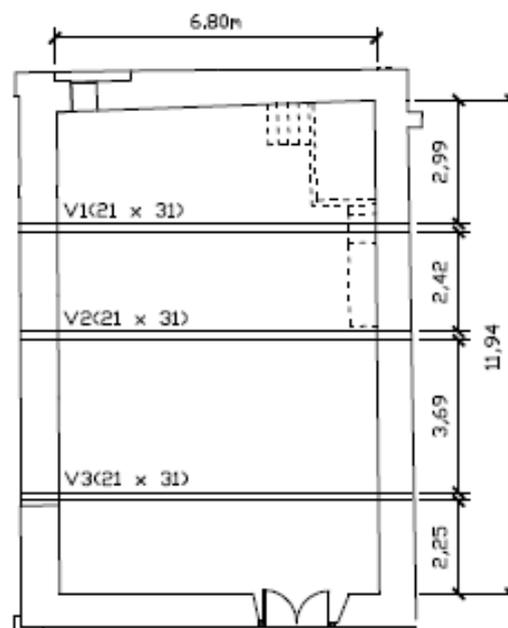
Figura 3.2 – Corte da edificação

Para os modelos de reforços estruturais que serão apresentados no próximo capítulo, foi tomado como base uma viga de madeira com 6,80m de comprimento encontrada no salão da casa Bernardo Guimarães, atual biblioteca da FAOP (Figura 3.1) (Fundação de Arte de Ouro Preto – MG). Este salão possui três vigas de madeira como mostrado na Figura 3.2.

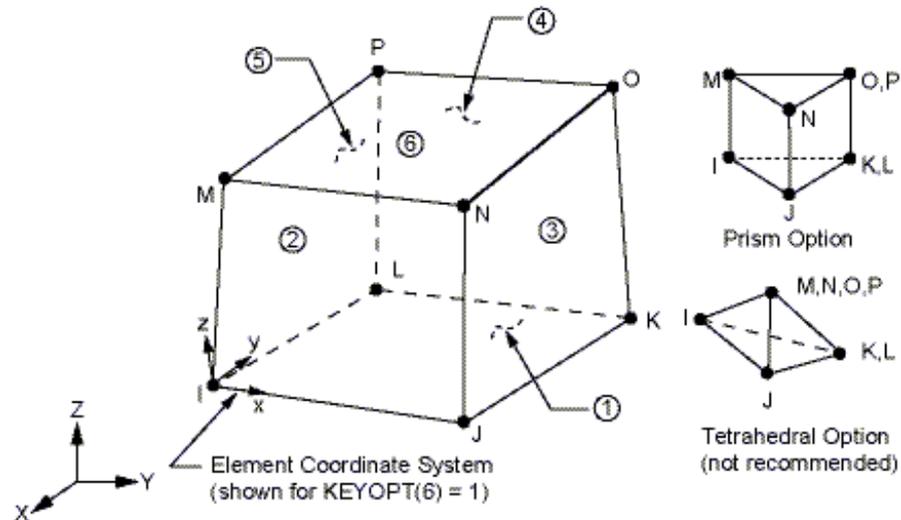
Figura 3.3 – Geometria do Elemento SOLID64

O modelo desenvolvido no presente trabalho foi desenvolvido no software Ansys versão 10.0 e foi constituído de elementos sólidos com oito nós tendo três graus de liberdade por nó, sendo, translação nos eixos X, Y e Z (SOLID64 - Ansys Manual Reference, 2003 - Figura 3.3).

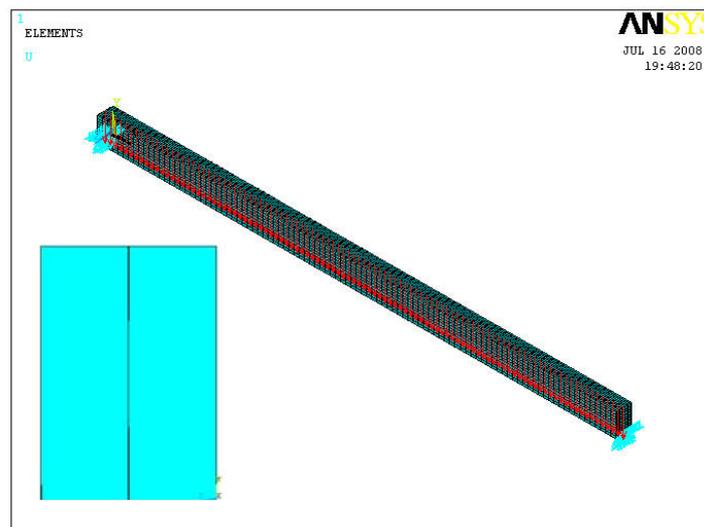
Figura 4.1 –Malha padrão com carregamento distribuído e seção transversal

A Figura 4.1 mostra o modelo adotado como padrão desenvolvido no Ansys com o respectivo carregamento, modelo este que foi usado nos tipos de reforços que serão apresentados a seguir. Através deste modelo foi obtida a configuração deformada da estrutura além da distribuição de tensões normais e cisalhantes da viga de madeira, apresentados na Figura 4.2 e Figura 4.3, respectivamente. Estes resultados servirão para uma comparação ao final da análise de cada tipo de reforço.

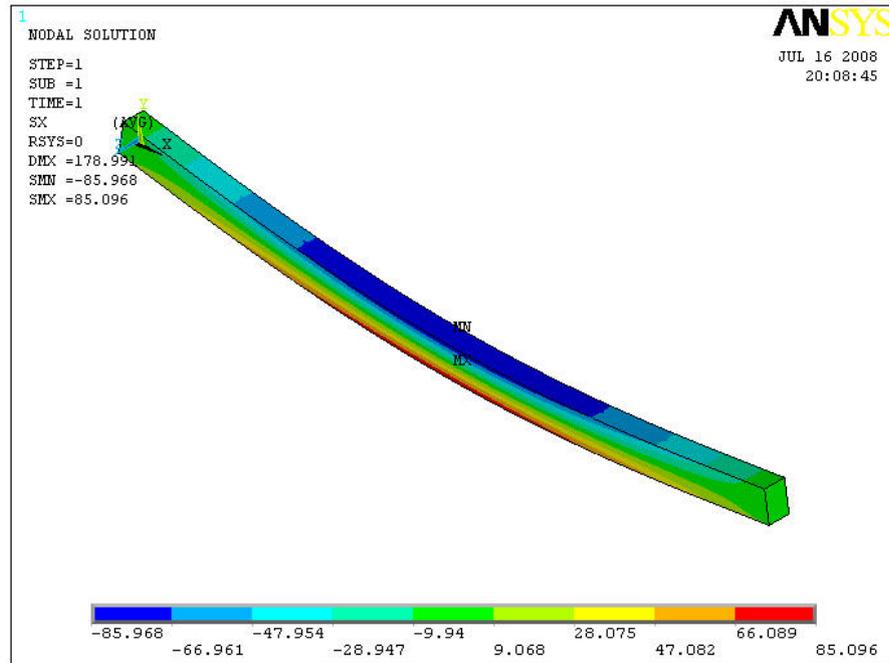
Figura 4.2 – Deformada e Tensão Normal (MPa)

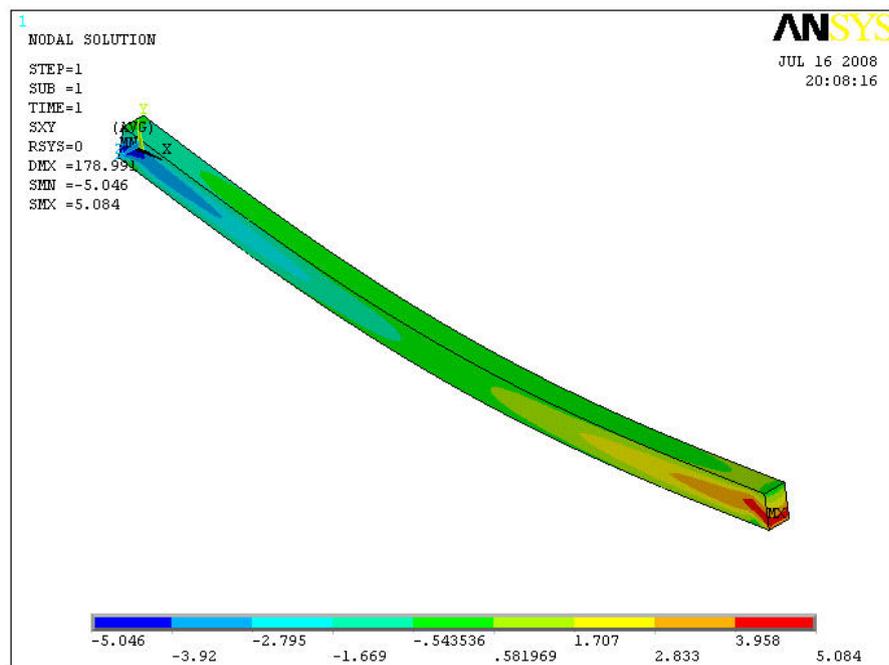
Figura 4.3 – Tensão Cisalhante (MPa)

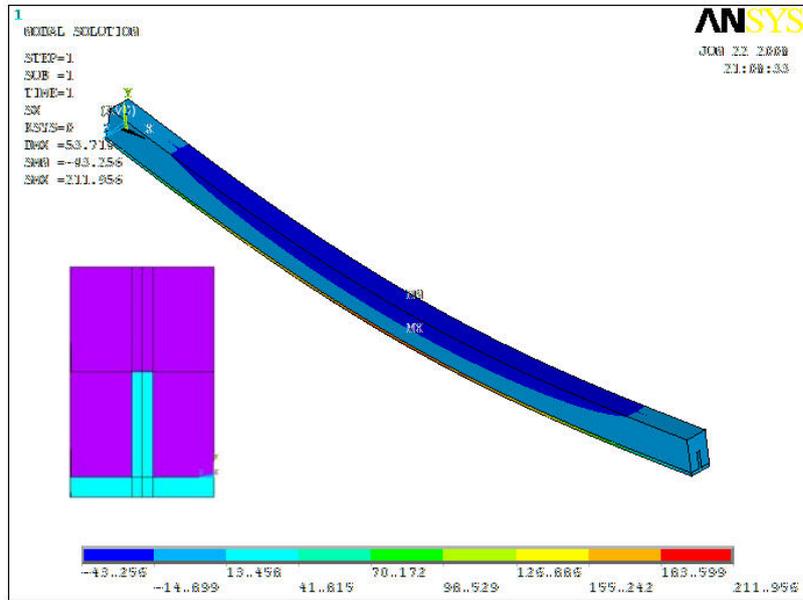
O modelo apresentado na Figura 4.4, refere-se a deformada da viga de madeira com a utilização de perfil T com espessura da alma e da mesa de 30mm. Para este tipo de reforço deve-se fazer um corte no meio da viga no sentido longitudinal para que a alma do perfil possa fazer parte da viga, dando assim uma melhor análise de resultados e um melhor comportamento dos materiais. Com a elaboração de um modelo desenvolvido no Ansys, foi possível obter os valores da deformada, da tensão normal e da tensão cisalhante para cada material separadamente apresentados da Figura 4.5 a Figura 4.8.

Figura 4.4 – Deformada da estrutura com reforço T

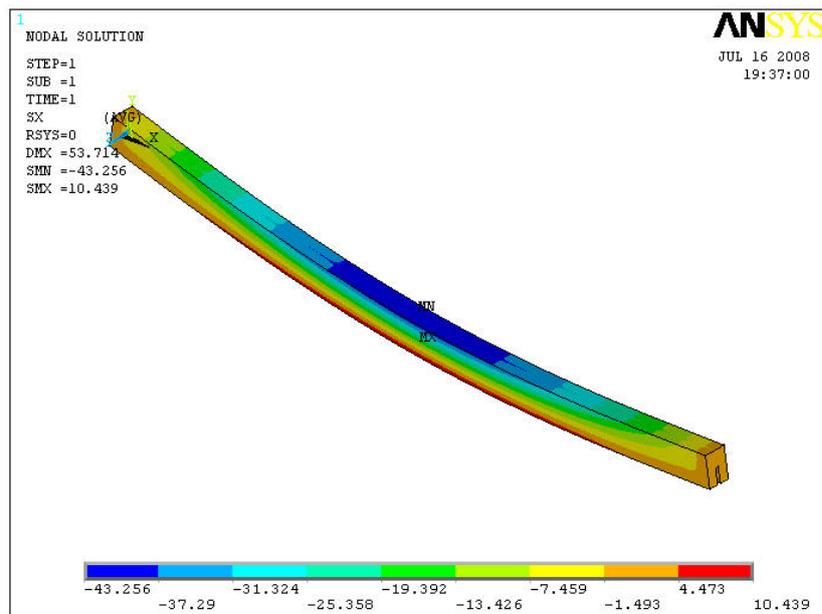
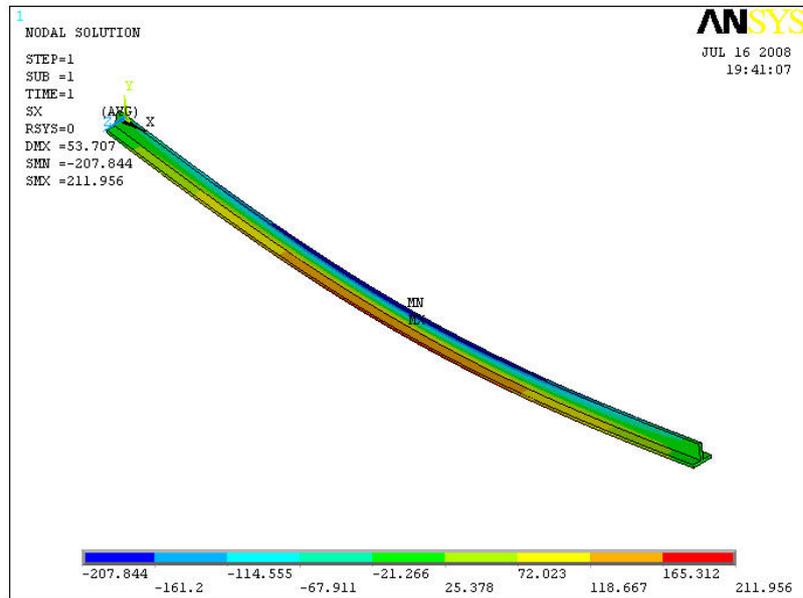
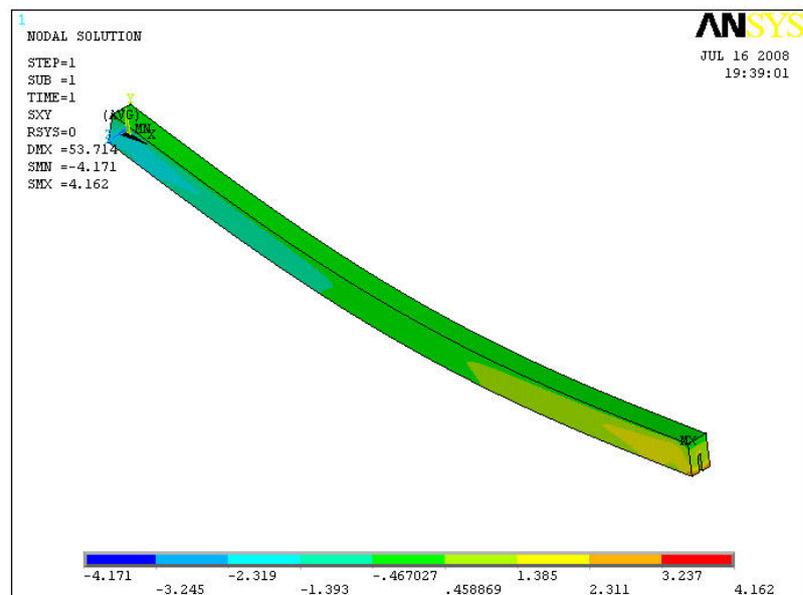
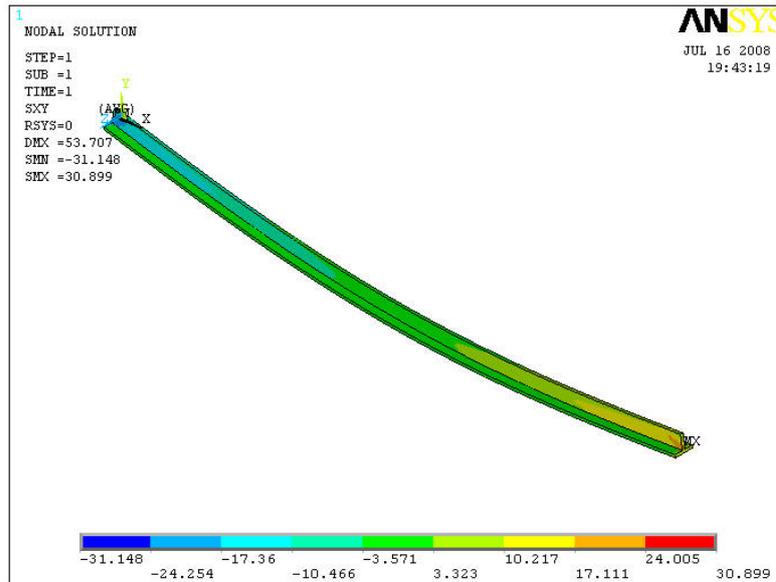
Figura 4.5 – Tensão normal (MPa) na madeira

Figura 4.6 –Tensão normal (MPa) no aço

Figura 4.7 –Tensão cisalhante (MPa) na madeira

Figura 4.8 –Tensão cisalhante (MPa) no aço

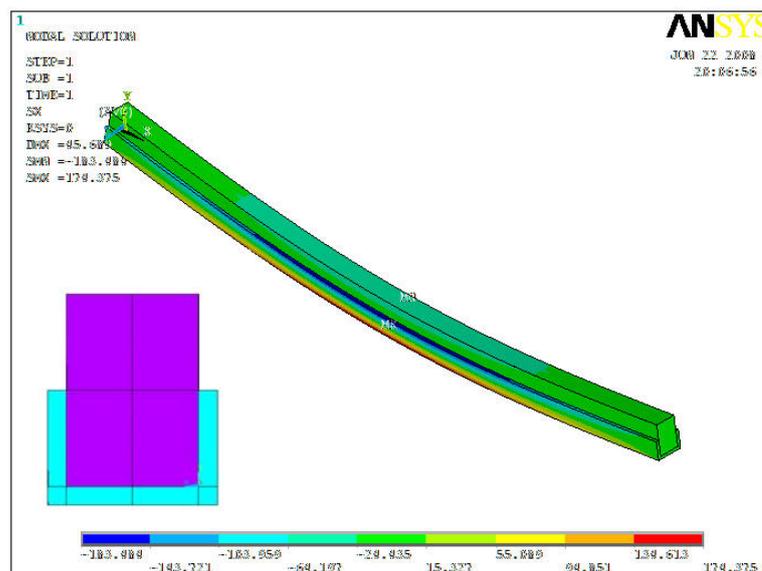
O modelo apresentado na Figura 4.9, refere-se a deformada da viga de madeira com a utilização de perfil U de 30mm de espessura até a metade da altura da viga. Com a elaboração de um modelo desenvolvido no Ansys, foi possível obter os valores da deformada, da tensão normal e da tensão cisalhante para cada material separadamente apresentados da Figura 4.10 a Figura 4.13.

Figura 4.9 –Deformada da estrutura com seção U metade

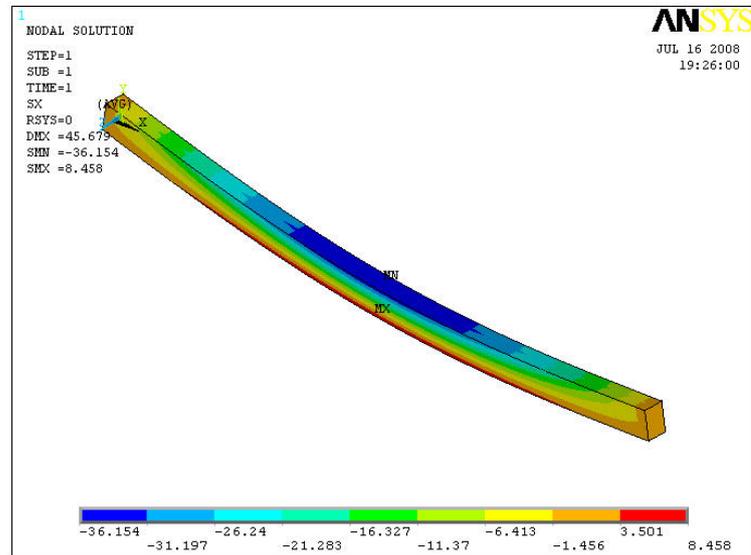
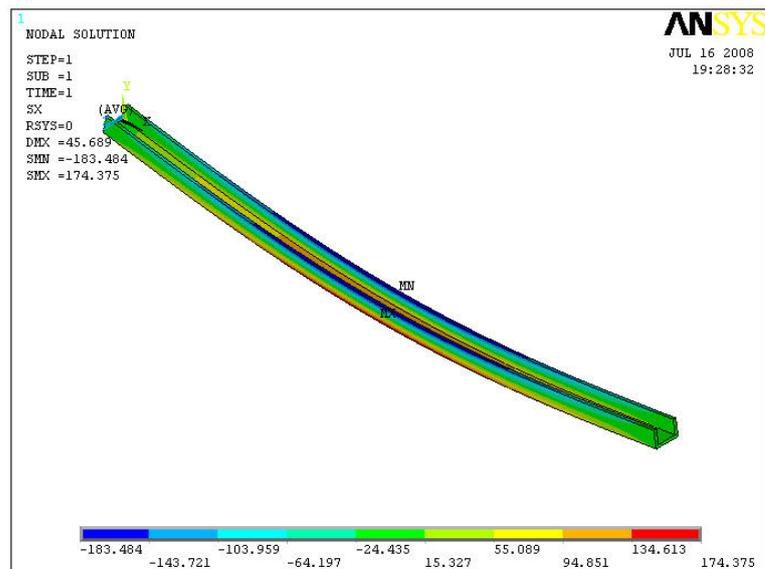
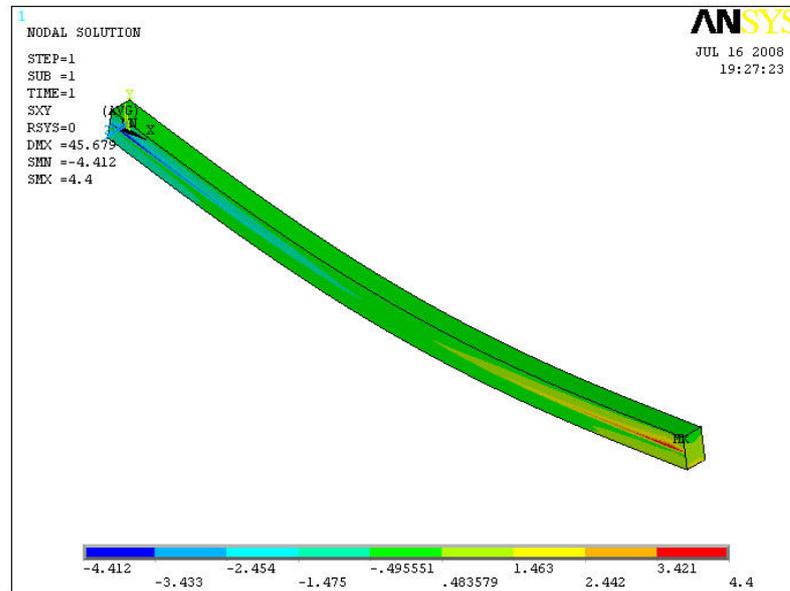
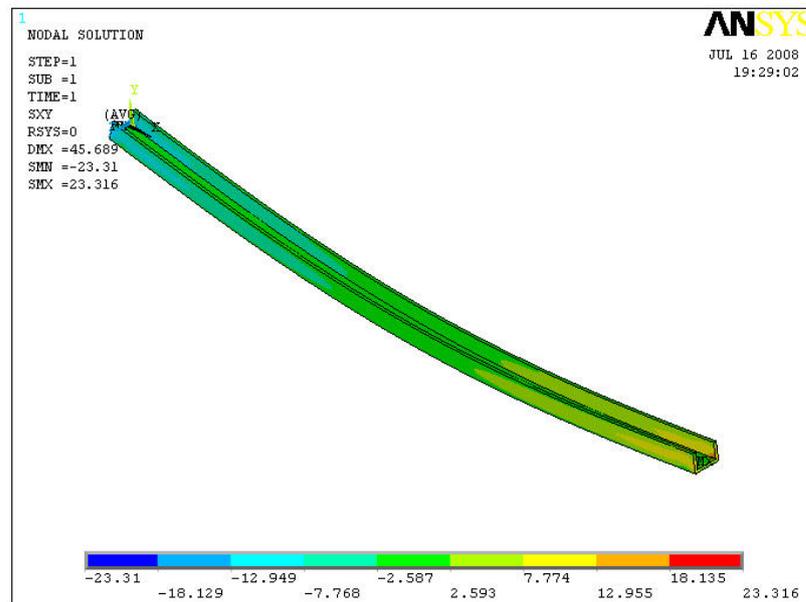
Figura 4.10 –Tensão normal (MPa) na madeira

Figura 4.11 –Tensão normal (MPa) no aço

Figura 4.12 –Tensão cisalhante (MPa) na madeira

Figura 4.13 –Tensão cisalhante (MPa) no aço

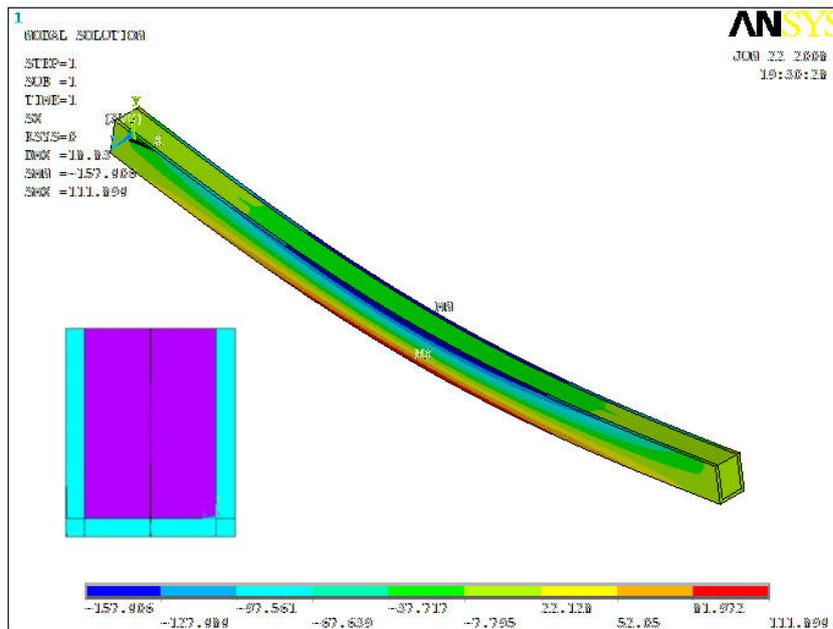
O modelo apresentado na Figura 4.14, se refere a deformada da viga de madeira com a utilização de perfil U com 30mm de espessura. Com a elaboração de um modelo desenhado no Ansys, foi possível obter os valores da deformada, da tensão normal e da tensão cisalhante para cada material separadamente apresentados Figura 4.15 a Figura 4.18

Figura 4.14 –Deformada da estrutura e seção do perfil U

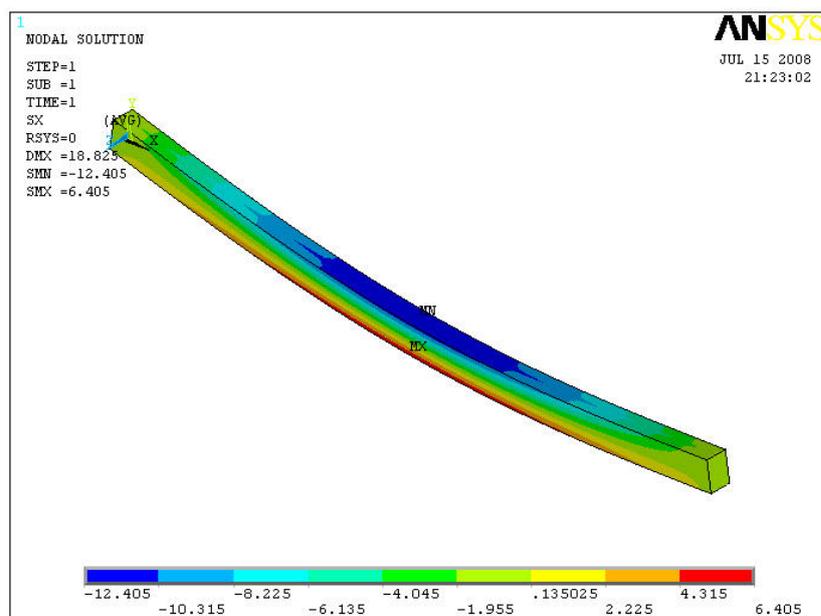
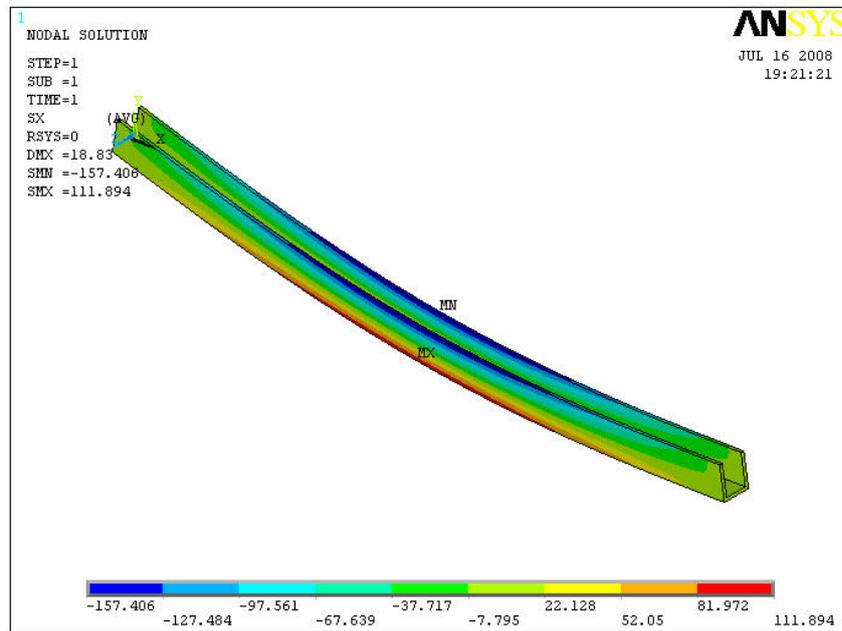
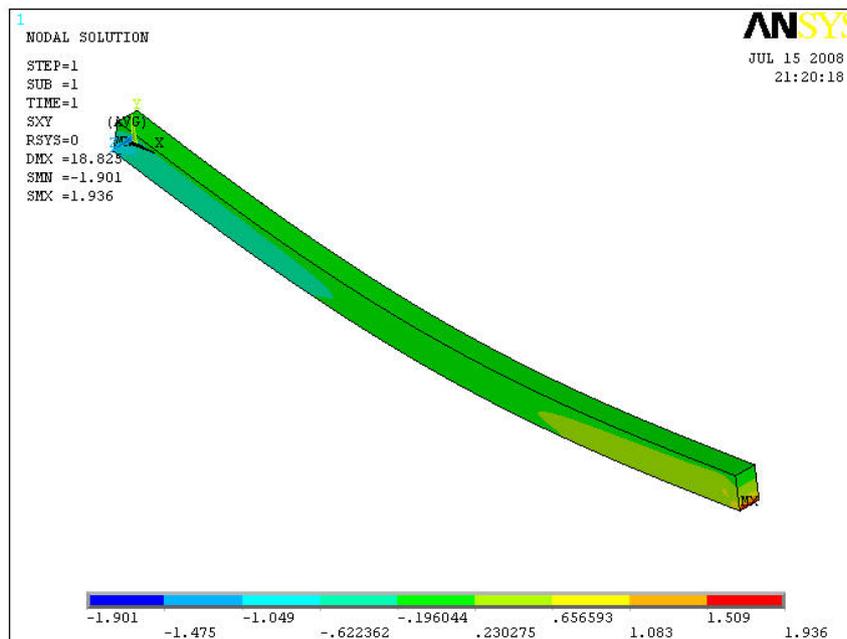
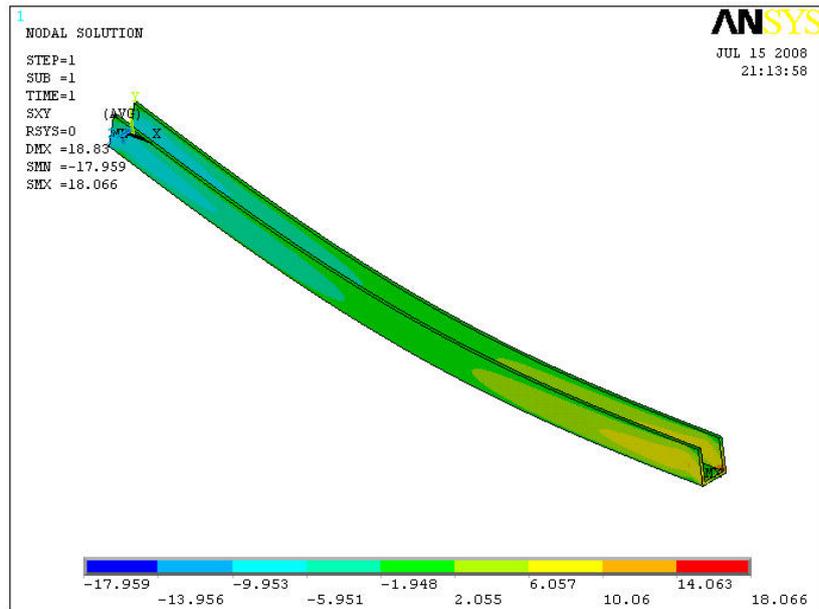
Figura 4.15 –Tensão normal (MPa) na madeira

Figura 4.16 –Tensão normal (MPa) no aço

Figura 4.17 –Tensão cisalhante (MPa) na madeira

Figura 4.18 –Tensão cisalhante (MPa) no aço

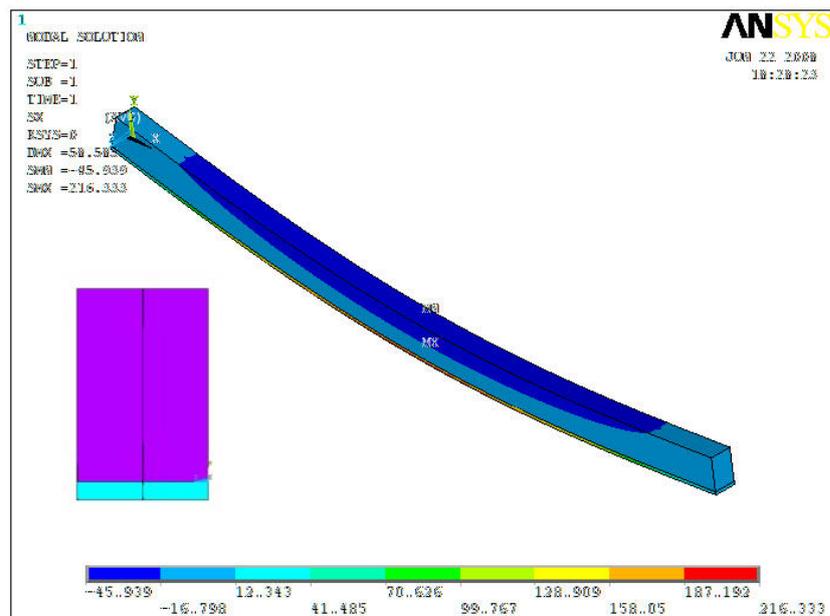
O modelo apresentado na Figura 4.19, refere-se a deformada da viga de madeira com a utilização de uma chapa de aço de 30mm de espessura na parte inferior. Com a elaboração de um modelo desenvolvido no Ansys, foi possível obter os valores da deformada, da tensão normal e da tensão cisalhante para cada material separadamente, apresentados nas Figura 4.20 a Figura 4.23.

Figura 4.19 –Deformada da estrutura e seção da chapa inferior

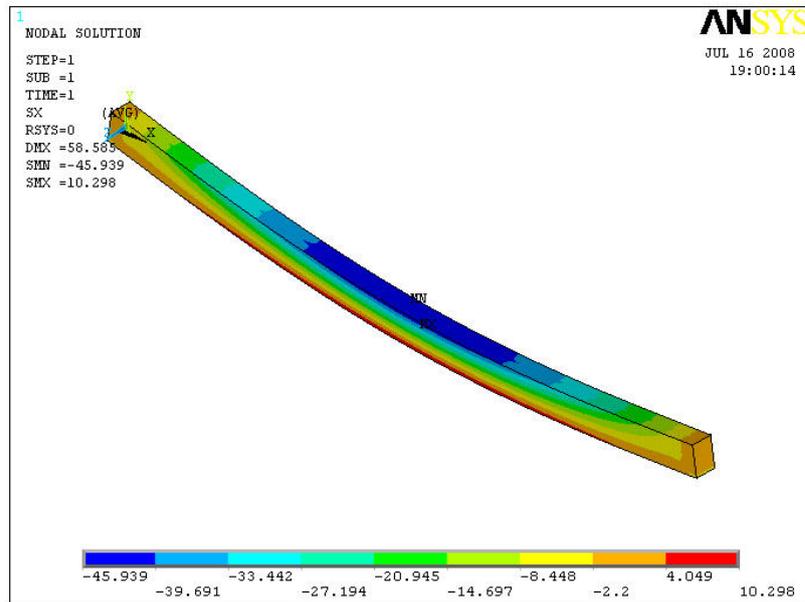
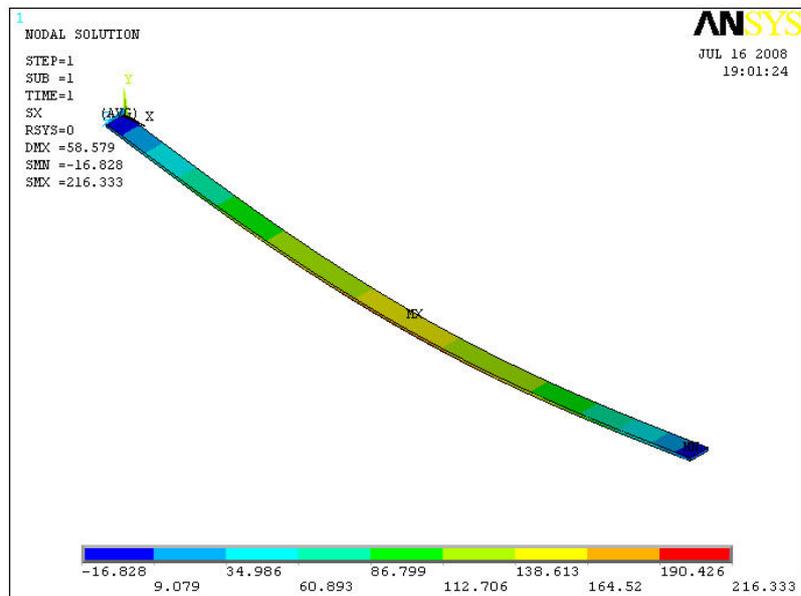
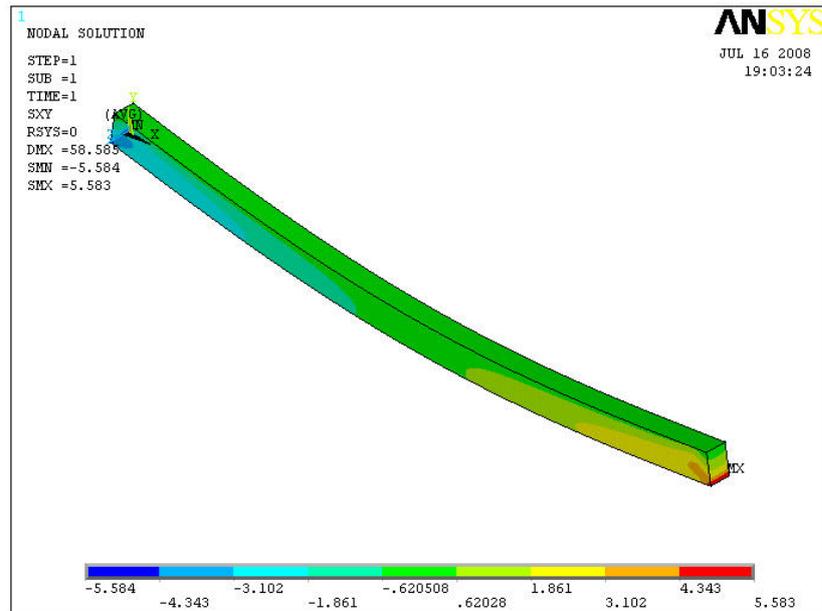
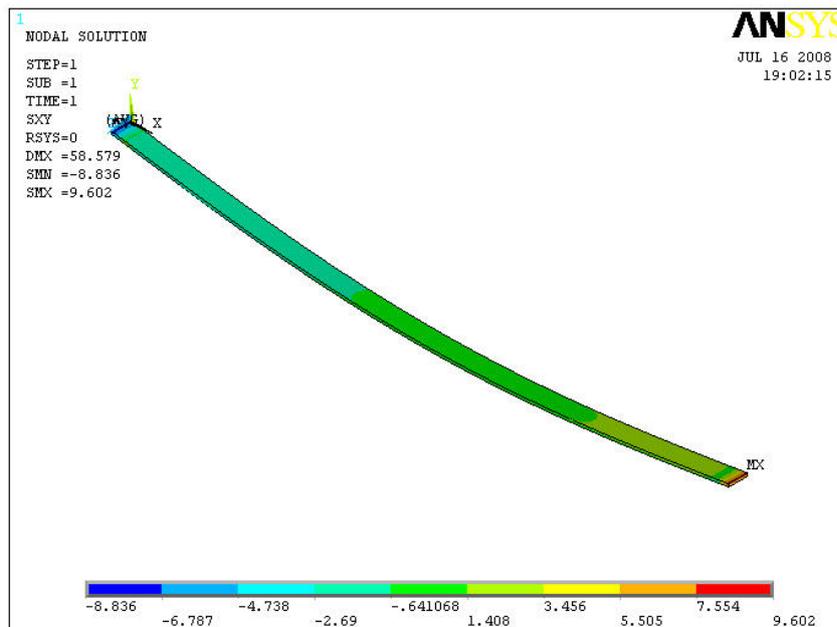
Figura 4.20 –Tensão normal (MPa) na madeira

Figura 4.21 –Tensão normal (MPa) no aço

Figura 4.22 –Tensão cisalhante (MPa) na madeira

Figura 4.23 –Tensão cisalhante (MPa) no aço

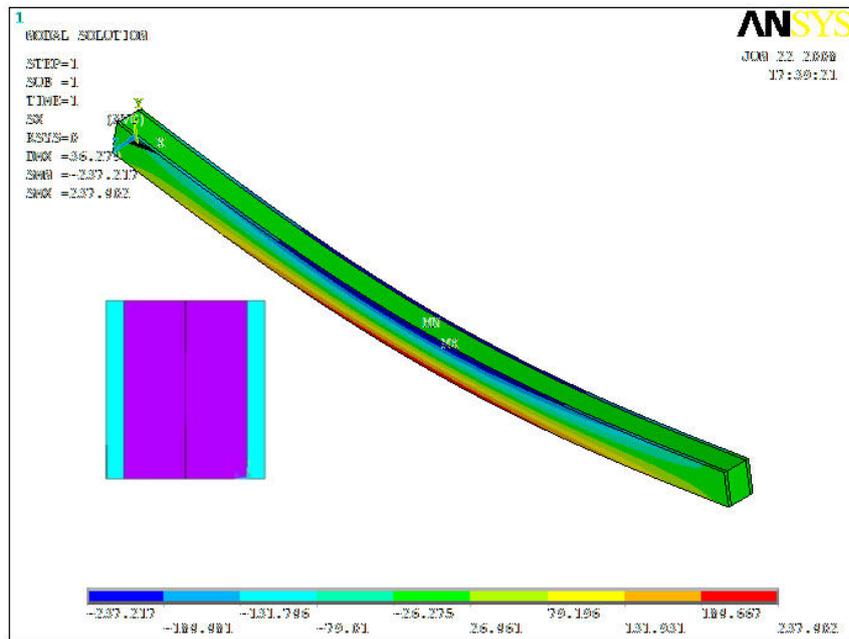
O modelo apresentado na Figura 2.24, refere-se a deformada da viga de madeira com a utilização de duas chapas de aço, sendo colocada uma de cada lado, com 30mm de espessura cada chapa. Com a elaboração de um modelo desenvolvido no Ansys, foi possível obter os valores da deformada, da tensão normal e da tensão cisalhante para cada material separadamente, apresentados da Figura 4.25 a Figura 4.28.

Figura 4.24 –Deformada da estrutura e seção da chapa lateral

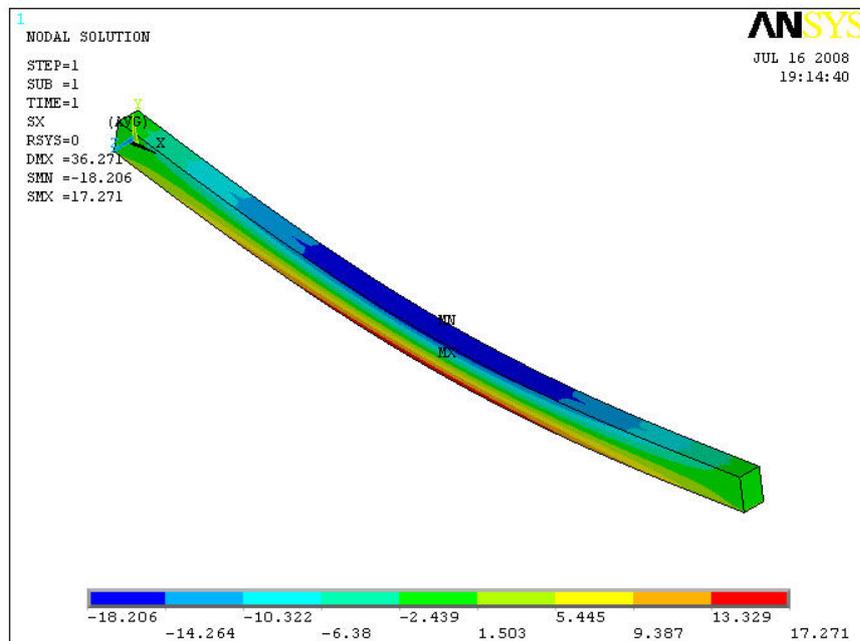
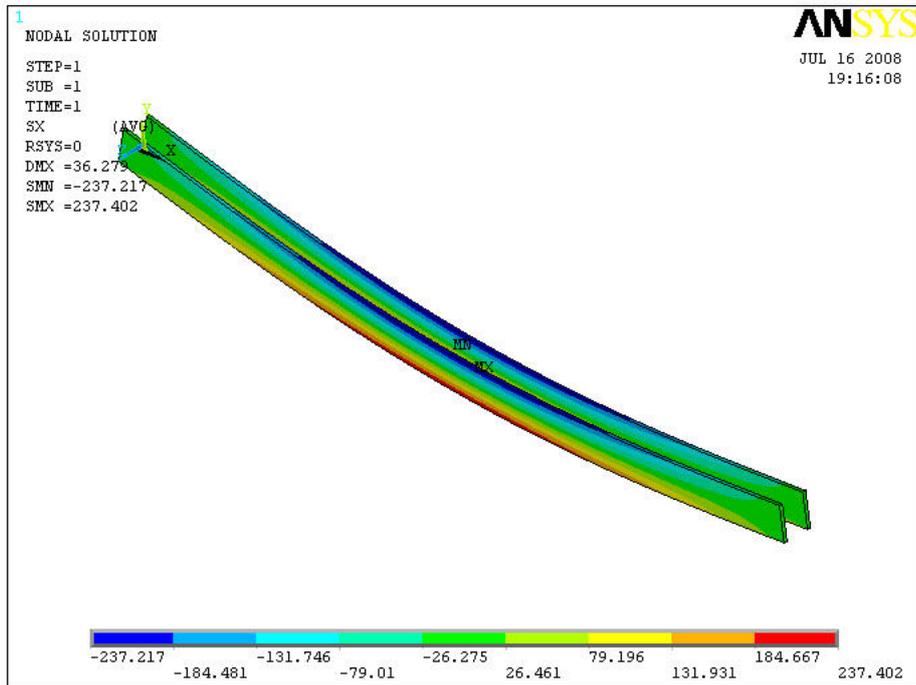
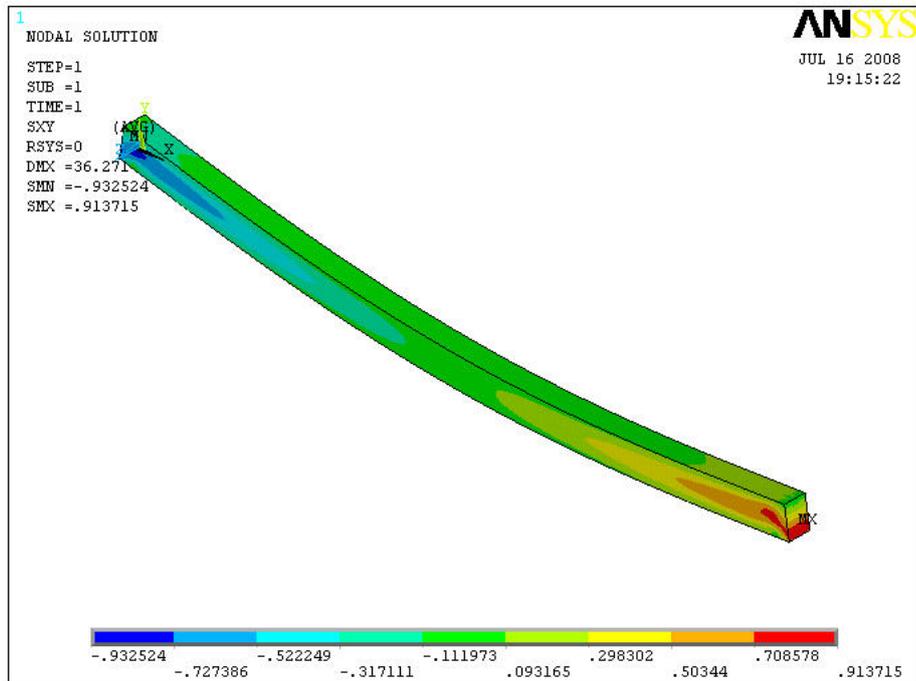
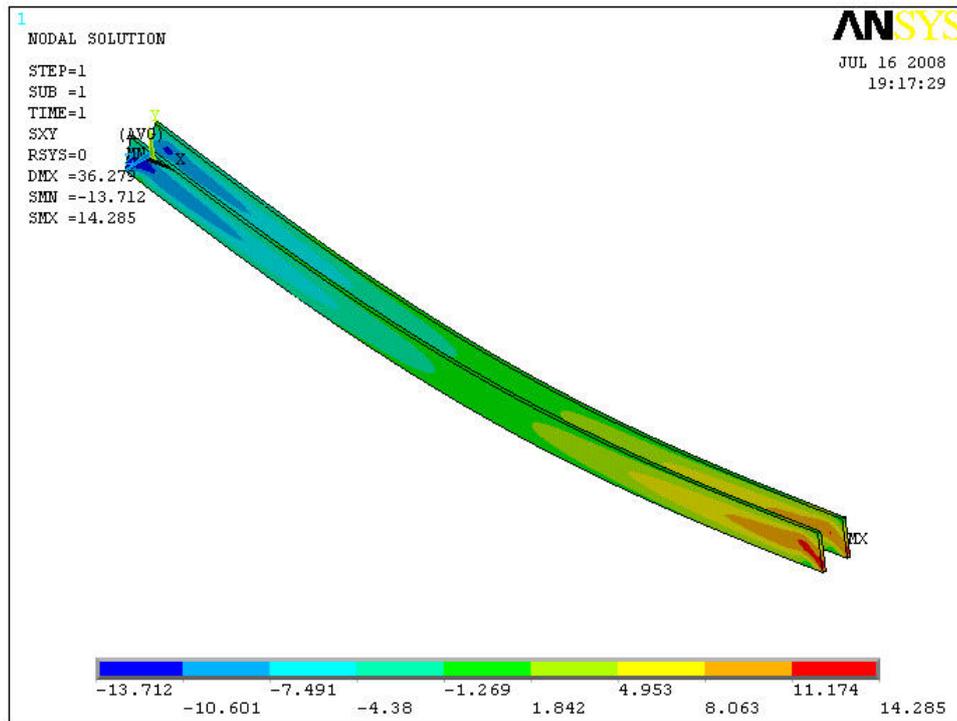
Figura 4.25 –Tensão normal (MPa) na madeira

Figura 4.26 –Tensão normal no aço

Figura 4.27 –Tensão cisalhante na madeira

Figura 4.28 –Tensão cisalhante no aço
