“UTILIZAÇÃO DE ESTRUTURAS DE AÇO NA REABILITAÇÃO DO EDIFÍCIO DO TRIBUNAL REGIONAL DO TRABALHO DO RIO DE JANEIRO”¹

Será apresentada aqui a reforma de edificação localizada à Rua Gomes Freire, nº 471, Centro, Rio de Janeiro. Essa edificação abrigará o TRT (Tribunal Regional do Trabalho), e uma agência da Caixa Econômica Federal.

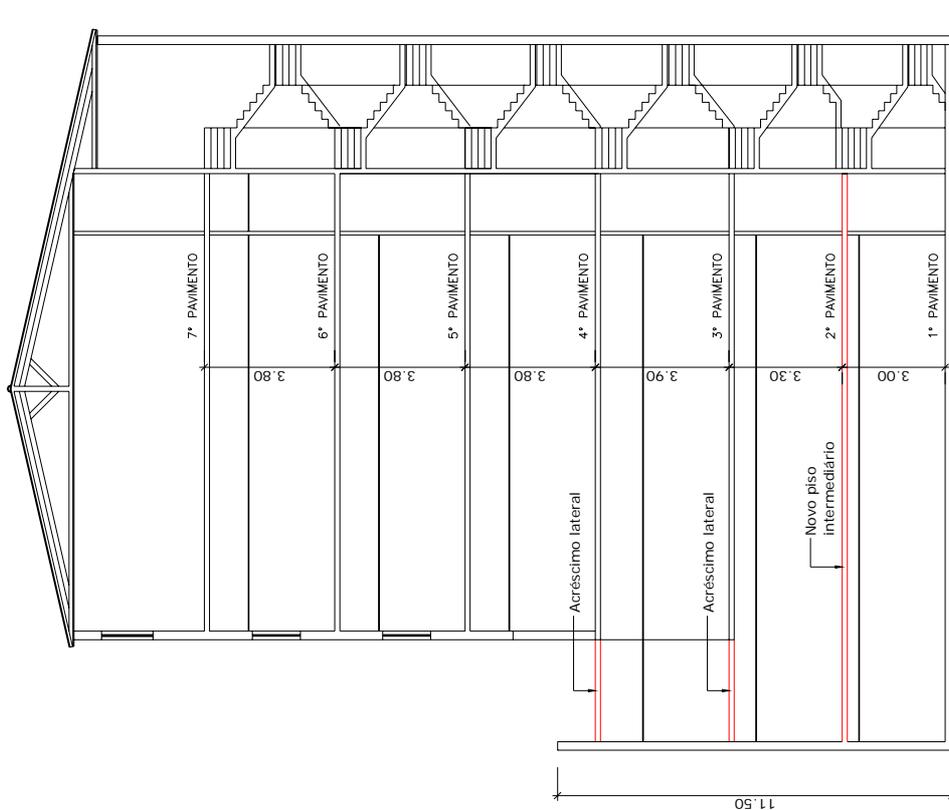
Figura 3 – Corte B-B (cedida pelo eng. Sebastião A. L. de Andrade)

Para a utilização do edifício pelo TRT, o prédio deveria sofrer uma série de intervenções. Dentre elas, destacam-se: a criação de um piso intermediário entre o 1º e o 2º pavimento (Figura 2 a Figura 4); abertura de 4 (quatro) caixas para novos elevadores (Figura 2); execução de uma nova escada de serviço para atender às exigências de segurança (Figura 2); aumento lateral do 4º pavimento para a criação de um terraço (Figura 3) e aumento do 5º pavimento para a criação de um terraço na parte de trás da edificação (Figura 4).
